**CATÁLOGO  
DE  
RESTAUROS  
MUSEU  
JULIO DE  
CASTILHOS**

**2020-2022**

Produzido a partir dos relatórios técnicos dos restauros realizados no período 2020/2022.

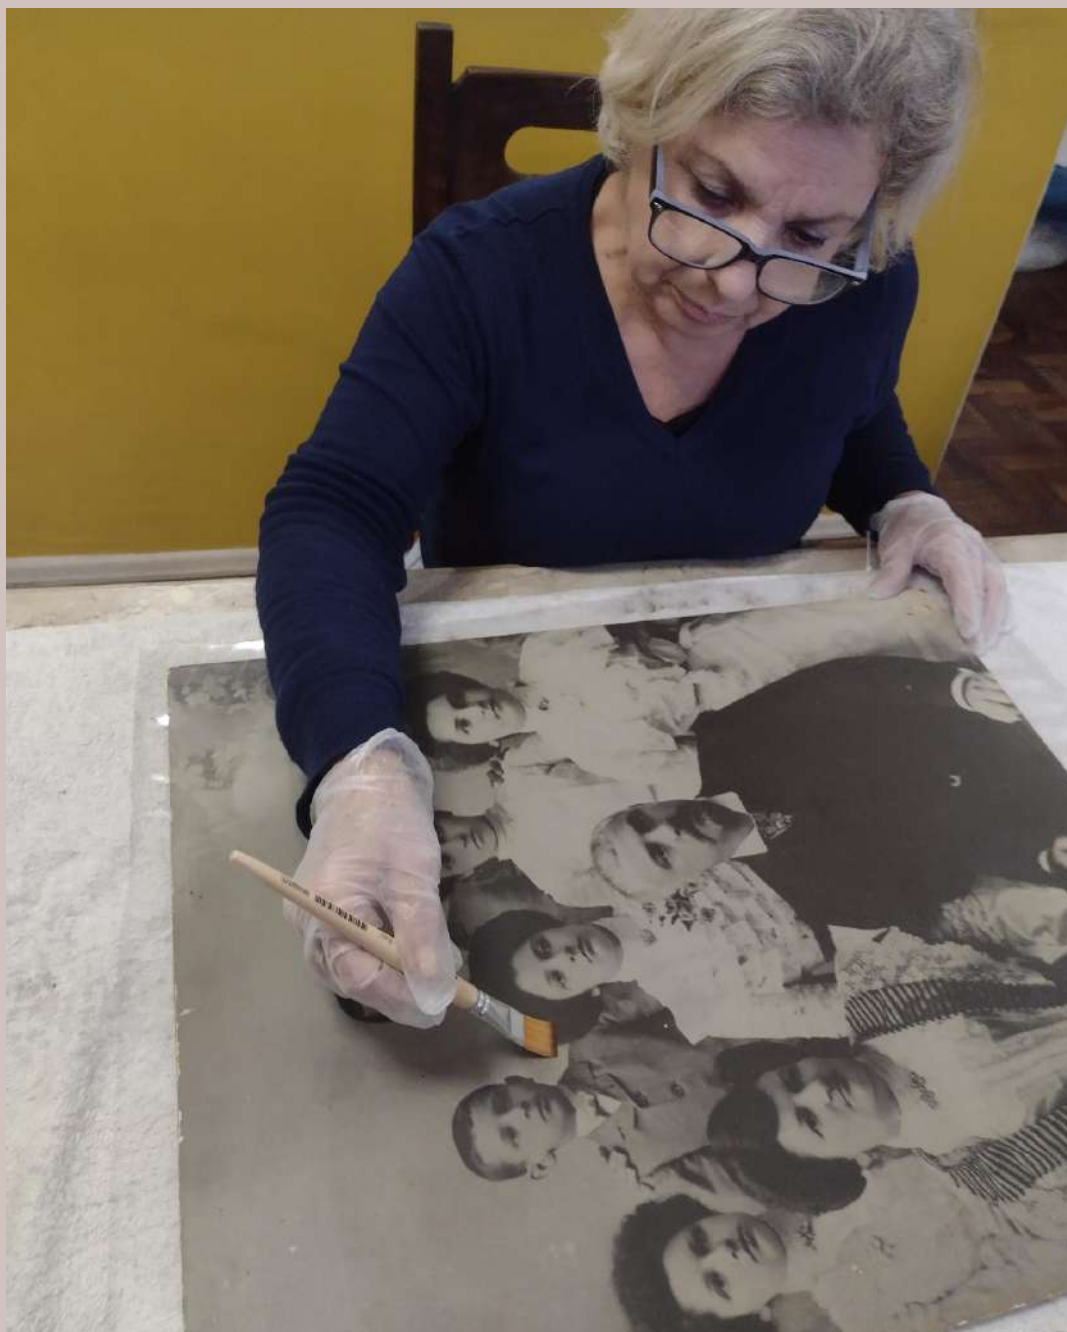
Restauro da foto da família Castilhos.

**FOTOS FAMÍLIA CASTILHOS:** As fotos apresentavam molduras com sujidade, pequena infestação de térmitas. Bom estado, sem faltas volumétricas. Foto Família Castilhos conservada em seu cartonado. Pequenas lacunas de falta pictórica na tela cartonada de alteração causada pela exposição sem proteção.

Procedimentos realizados: Limpeza cuidadosa com cotonetes e pincel; cupinicida em 2 demãos; controle de pigmentação com inserção de dourado, acabamento com goma laca indiana. Foto higienizada com cuidado e pequenos reparos em pó de aquarela. Optou-se por colocar paspatur 180ug com PH neutro para então receber o vidro como proteção. Enquadramento no bastidor e proteção com papel no verso.

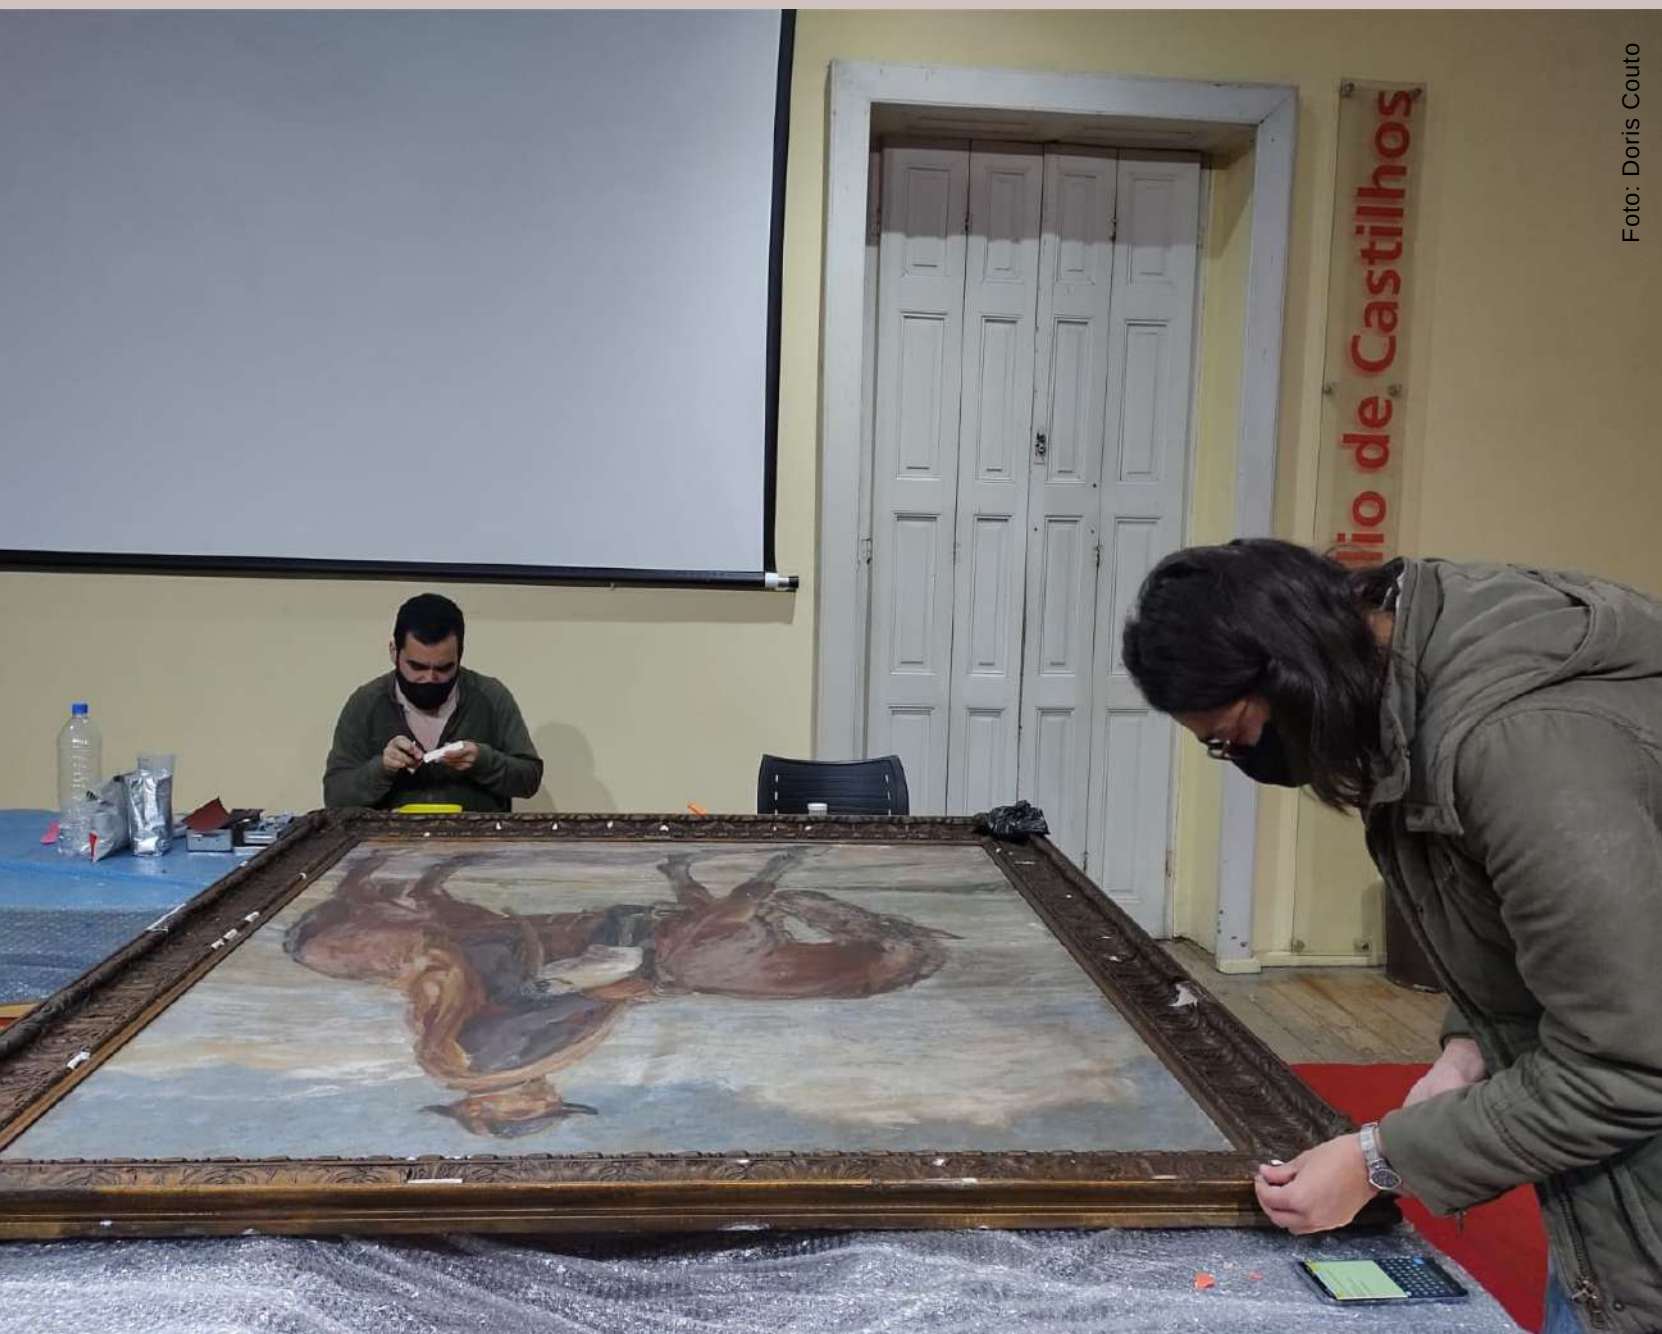
As mesmas apresentavam molduras degradadas com grande infestação de térmitas, alterações com intervenções anteriormente executadas, partes soltas e/ou faltantes. Verificou-se que a camada pictórica das molduras se encontravam desgastadas e com partes alteradas. Foi possível identificar ainda alterações visíveis de modelagem à mão em intervenções anteriores. As telas com pintura foram produzidas, ambas, em curtas espatuladas a óleo, visivelmente frágil em sua conservação, onde se observa partes da tela crua sem pigmentação. Grande sujidade na parte de trás. Notou-se que se encontravam sem nenhuma proteção.

Produção de moldes para  
reintegrar elementos da moldura.

Procedimento: Pincel macio e cotonetes embebidos em solução fisiológica para limpeza das molduras; por trás, aplicação em quatro demãos de cupinicida; formas das partes faltantes, outras falhas moldadas à mão com inclusive reforços de bordas. Para melhor uniformidade da camada pictórica, optou-se por leve marrom com dourado em pó e camada de fixação em goma laca Indiana.

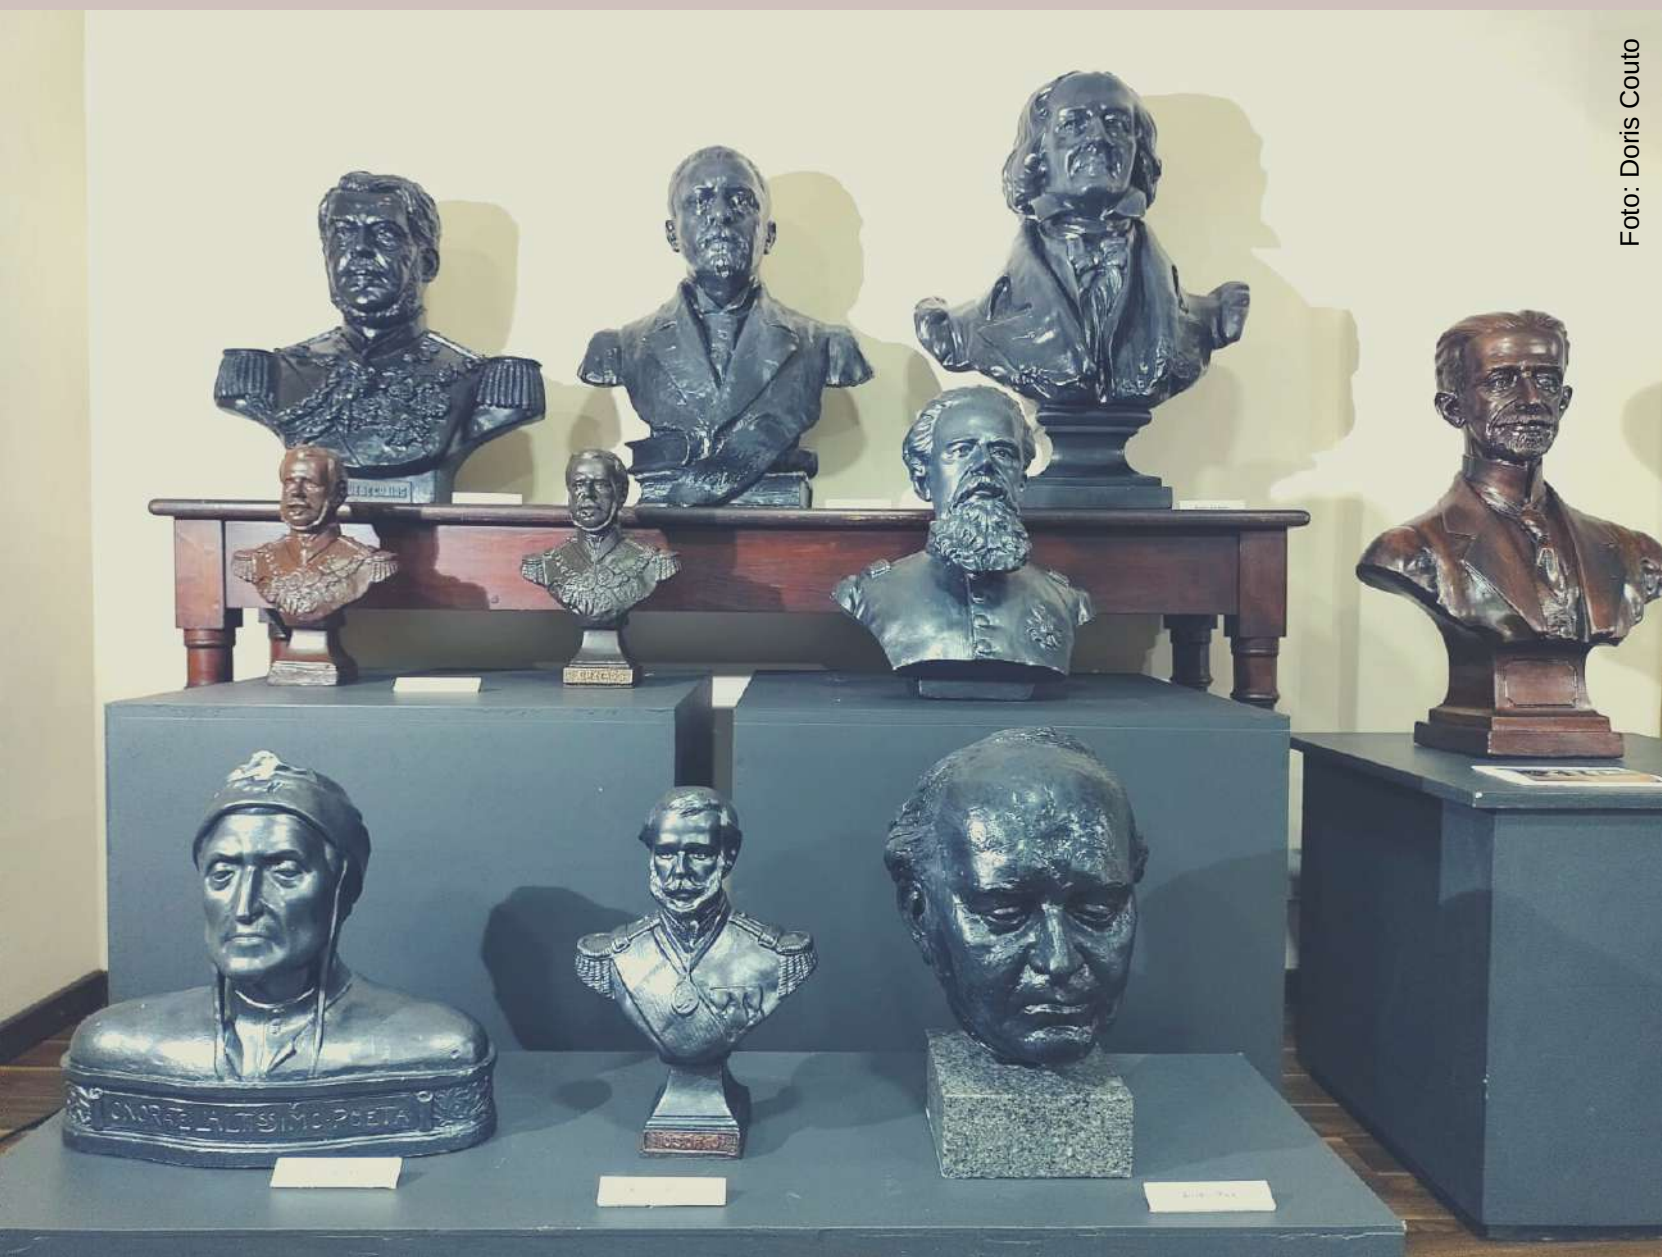
**BUSTOS:** Em geral, apresentavam aspecto opaco e esmaecido em sua coloração original, grande sujidade incrustada, camada fina de oxidação por intempéries sobre provável aplicação de cera ou similar, algumas pinceladas aleatórias de cor cinza onde tenta encobrir provável falta de pigmentação. Peça com falta de massa volumétrica na estruturação de base e detalhes em gesso.

Bustos restaurados.

Procedimentos realizados: Limpeza minuciosa. Reposição de pequenas reintegrações volumétricas.

Pintura da peça resgatando o original. Acabamento em verniz semibrilho. Papel camurça em sua base como mínima proteção contra fungos diversos.

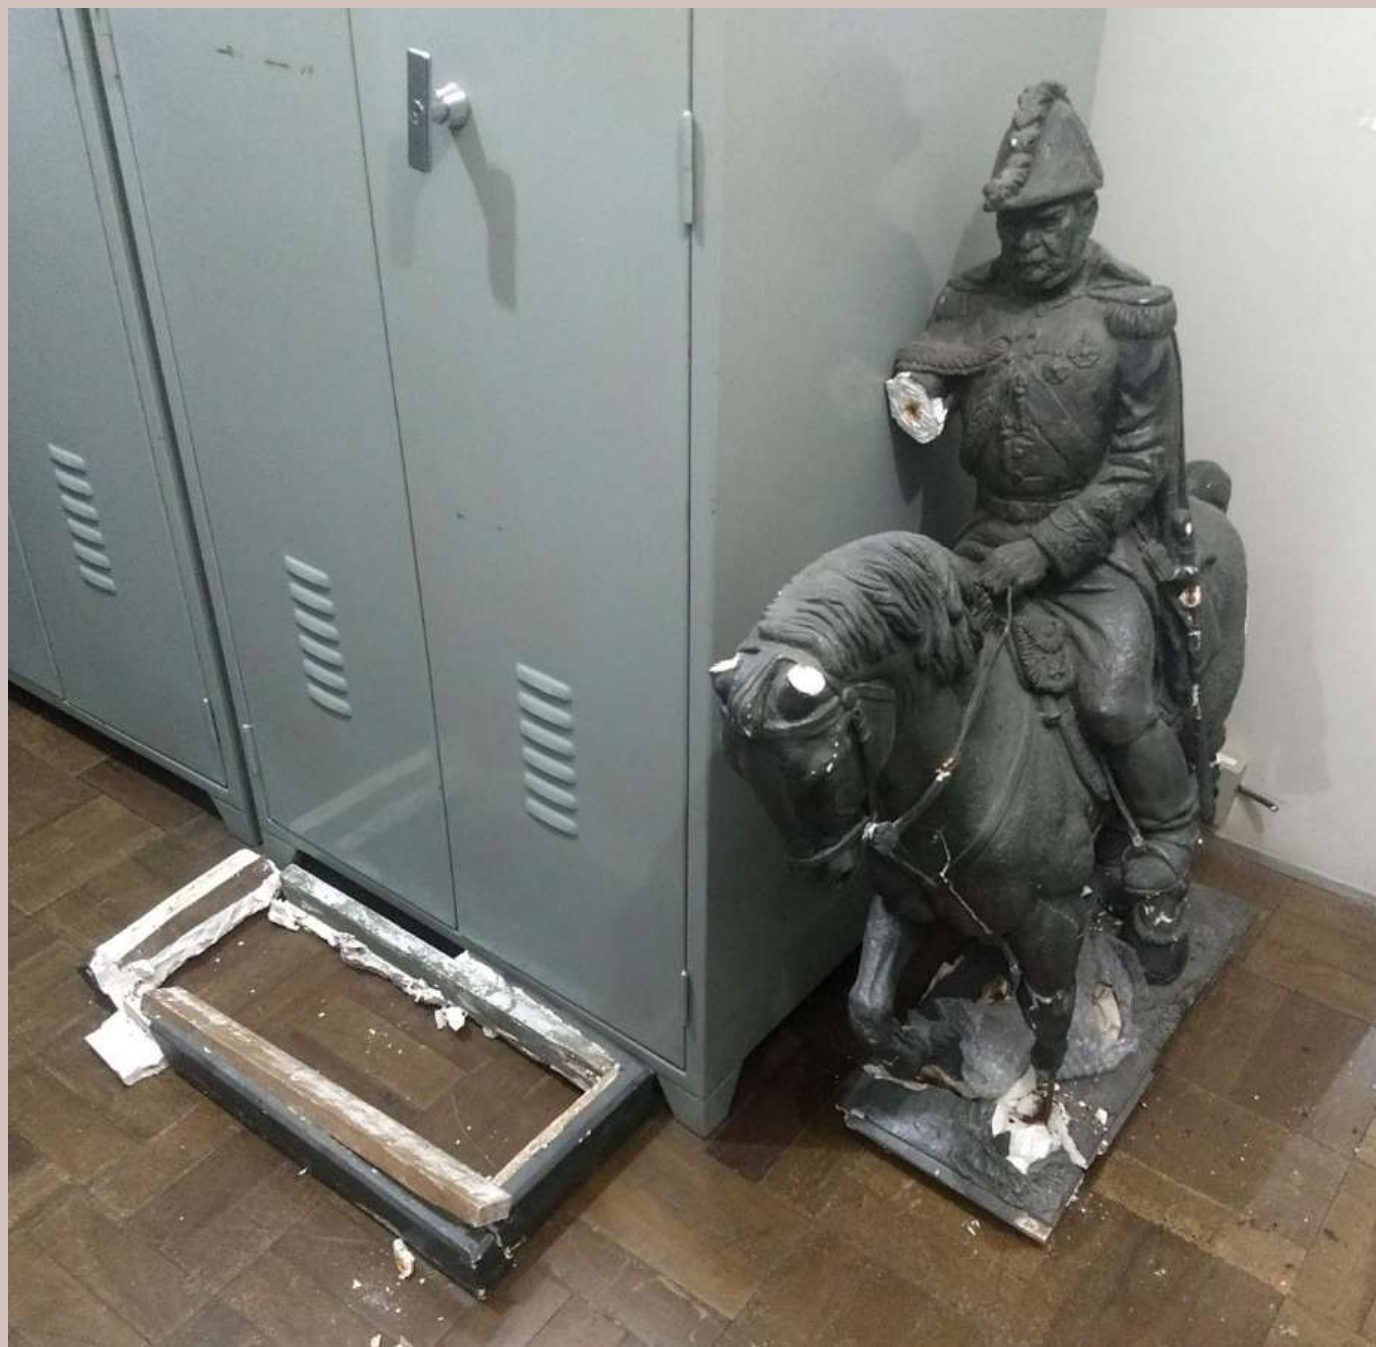
Ao avaliá-la, percebeu-se o avançado estado de deterioração, com perdas de suporte e parte da estrutura metálica interna à mostra. A escultura encontrava-se sem apoio na base, apoiando-se lateralmente (lado direito) na parede, a base de gesso apresentava fraturas, duas delas acompanhavam a posição do metal que estava envolvido pelo gesso. A juta que serve para estruturação interna do gesso na base encontrava-se à mostra em algumas regiões na lateral e parte interna da parte superior, onde o cavalo se apoia. No total, a base estava dividida em 9 fragmentos maiores.

Condição da escultura e base danificadas antes do restauro.

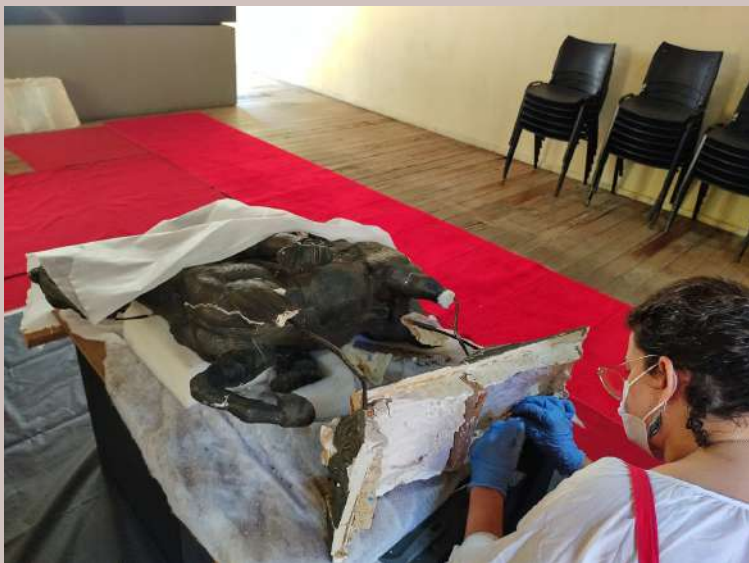
Restauro da base.

**Estrutura interna:** Foi utilizada madeira, parafusos e cantoneiras metálicas para a montagem da estrutura interna da base. A madeira já existente na parte superior da base foi aproveitada, a partir dela foram retiradas medidas para que as novas madeiras pudessem se posicionar abaixo dos apoios das pernas do cavalo. Posteriormente, o gesso foi consolidado, utilizando os mesmos materiais citados anteriormente, para a parte superior da base. Para o fragmento faltante, foi feito um preenchimento com o preparo do gesso e sisal, para melhor aderência entre as camadas. Foi utilizada uma madeira como gabarito externo.

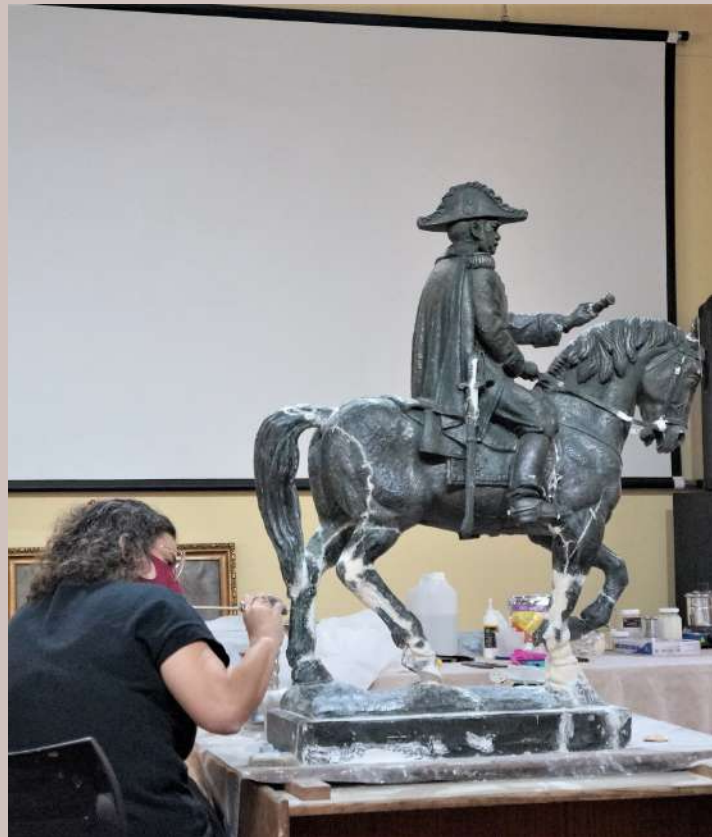
Trabalho nas rachaduras.

**Rachaduras:** As rachaduras das regiões do peito do cavalo, quadril e virilhas foram preenchidas e consolidadas com álcool polivinílico, uma mistura de gesso, água e PVA aplicada com seringa e espátula. Depois, para evitar que as fendas dessas continuassem crescendo, foram colocados grampos metálicos de arame galvanizado.

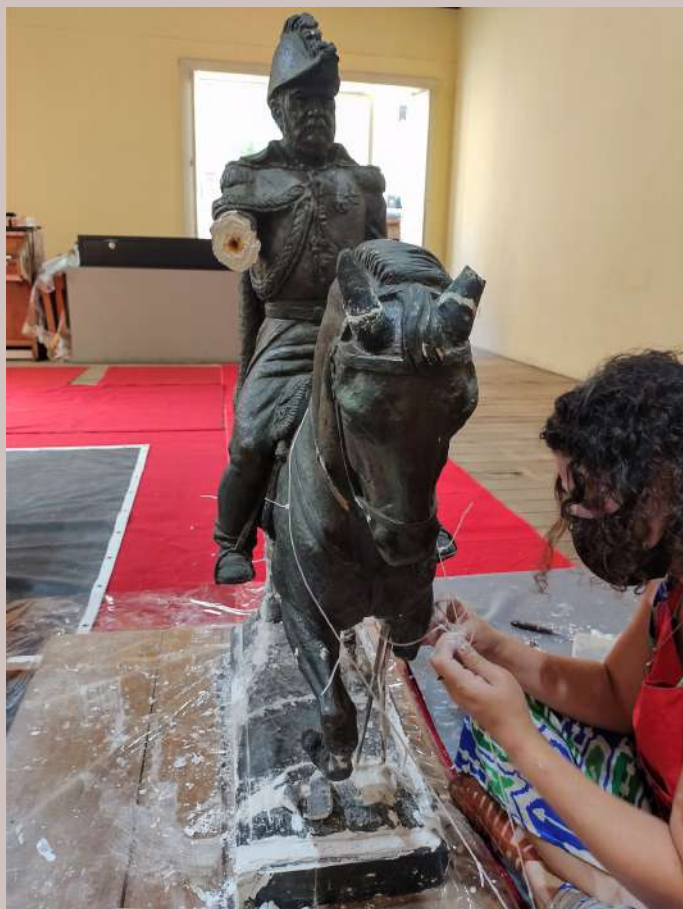
Fixação de partes quebradas.

**Fixação das partes:** Durante a escariação da estrutura de metal, o rabo do cavalo, que já estava bastante instável, acabou se desprendendo. Assim, o tratamento dado para a sua fixação foi o mesmo pensado para o braço direito do Duque.

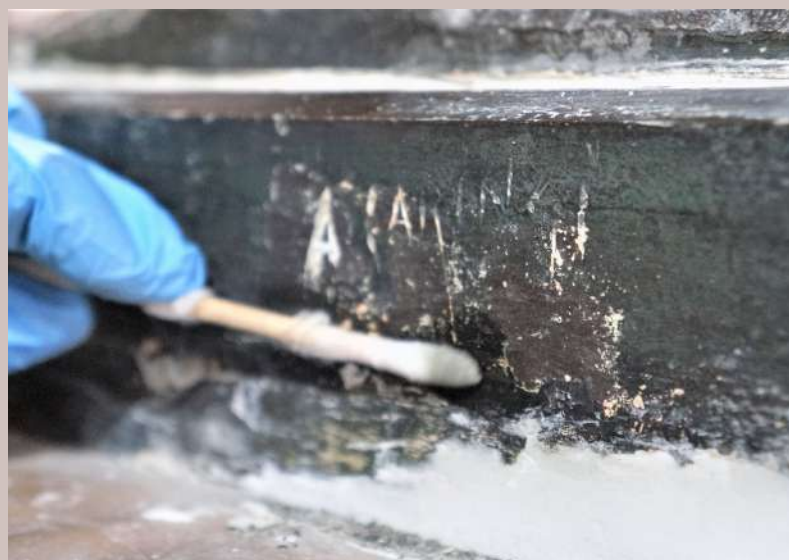
Decapagem da assinatura.

**Decapagem da assinatura:** Apesar de saber por fontes documentais que a obra é do artista pelotense Antônio Caringi, a assinatura não havia sido encontrada na escultura. Durante o nivelamento em uma das laterais da base, foi detectada uma escrita que sugeria “iringi”. Notou-se que havia uma camada fina de gesso que ocultava o restante da escrita; assim, optou-se por fazer a decapagem daquela área.

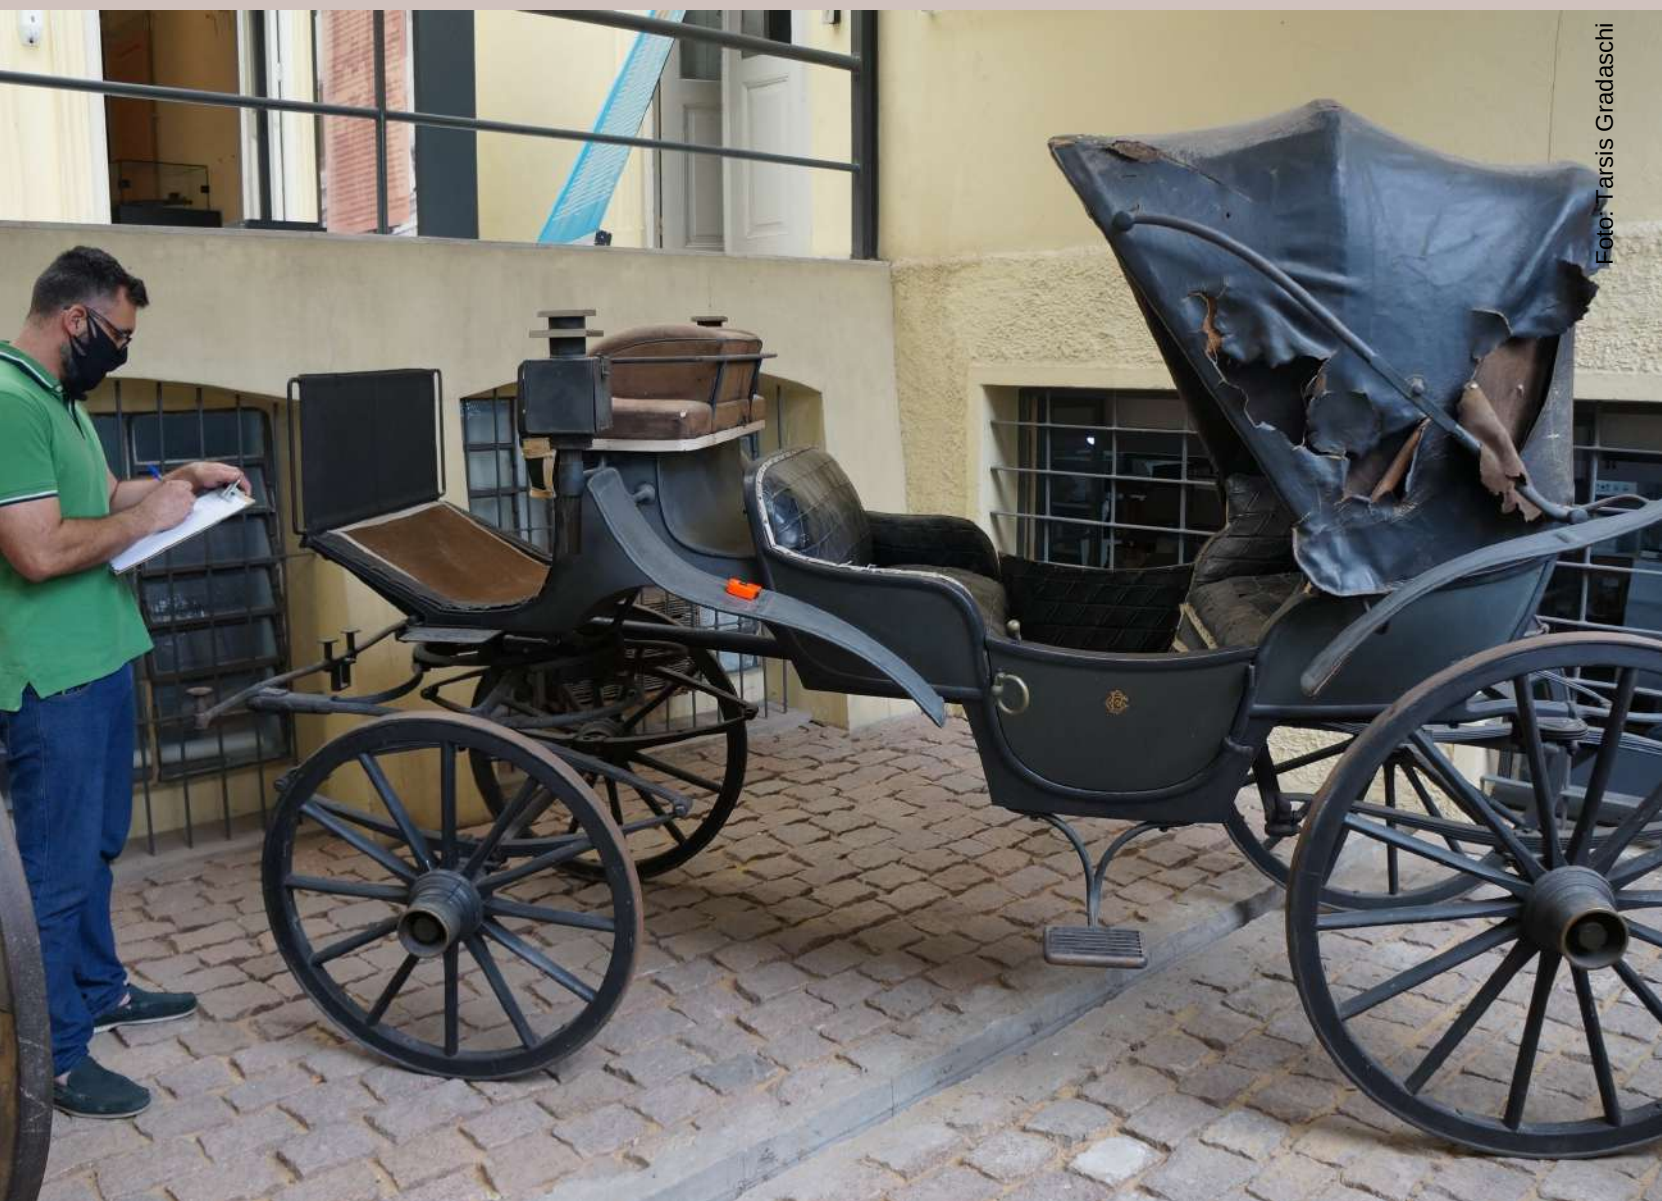
Landau antes do restauro em área com iluminação natural.

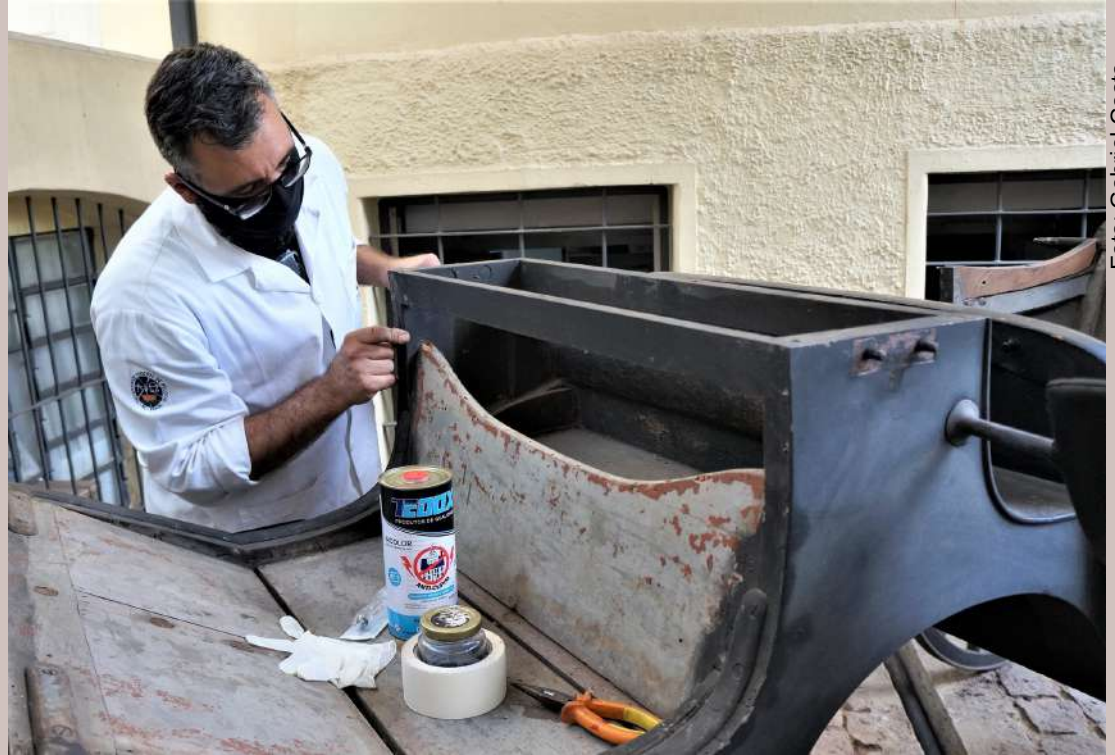
Decupinização da estrutura de madeira.

**Estrutura de madeira:** Apresentava algumas fragilidades devido ao ataque de insetos xilófagos. Algumas partes receberam tratamento químico e outras, devido ao seu estado avançado de deterioração, precisaram ser substituídas. Foi utilizada madeira de eucalipto específica para fabricação de mobiliário. Nas lacunas, utilizamos massa plástica para corrigir o nivelamento. Depois de uma hora de secagem, realizamos o lixamento para retirada do excesso de material.

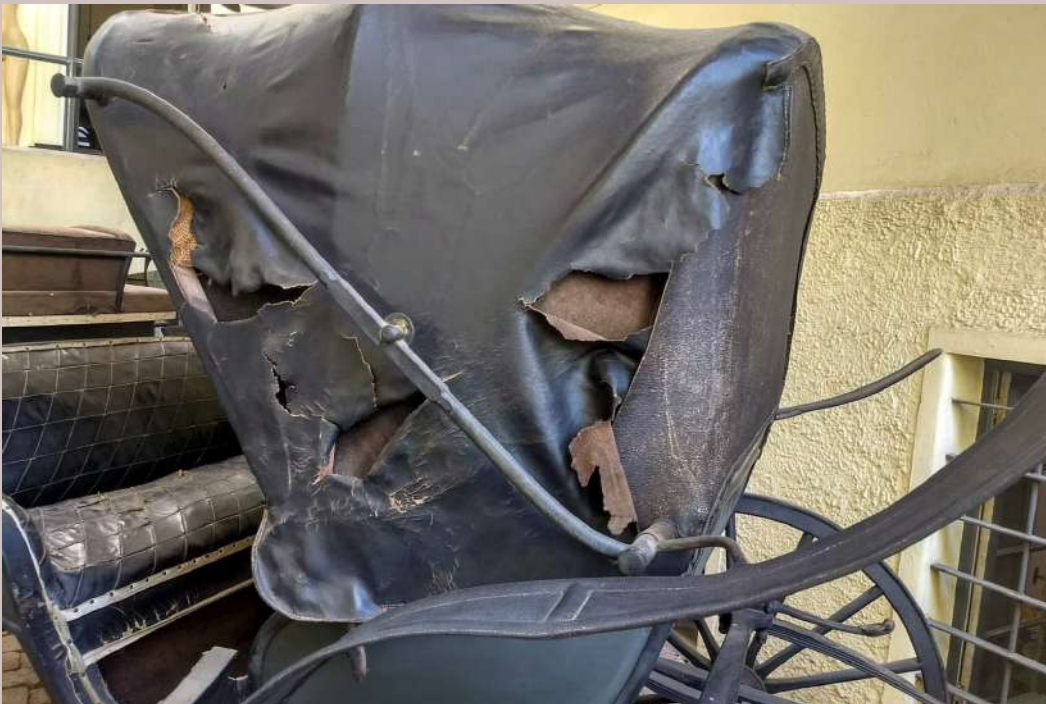
Estado da capota antes da restauração.

**Diagnóstico:** De ferro fundido e madeira, não possuía grandes perdas, pois já houve uma restauração anterior, evidenciada pela sobreposição de tinta em alguns pontos. Couro e tecido apresentavam alto grau de desidratação, sujeira, grande fragilidade, desbotamento, pulverulência, perdas, craquelamento e rasgos generalizados, principalmente na capota e no estofamento dos bancos.

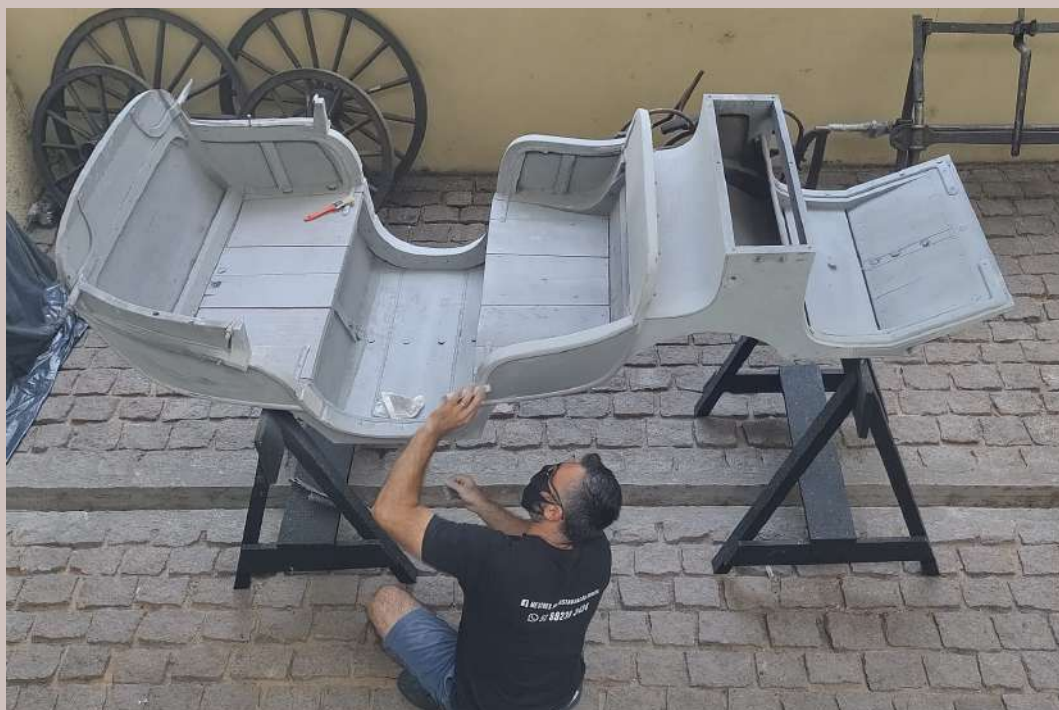
Pintura do chassi.

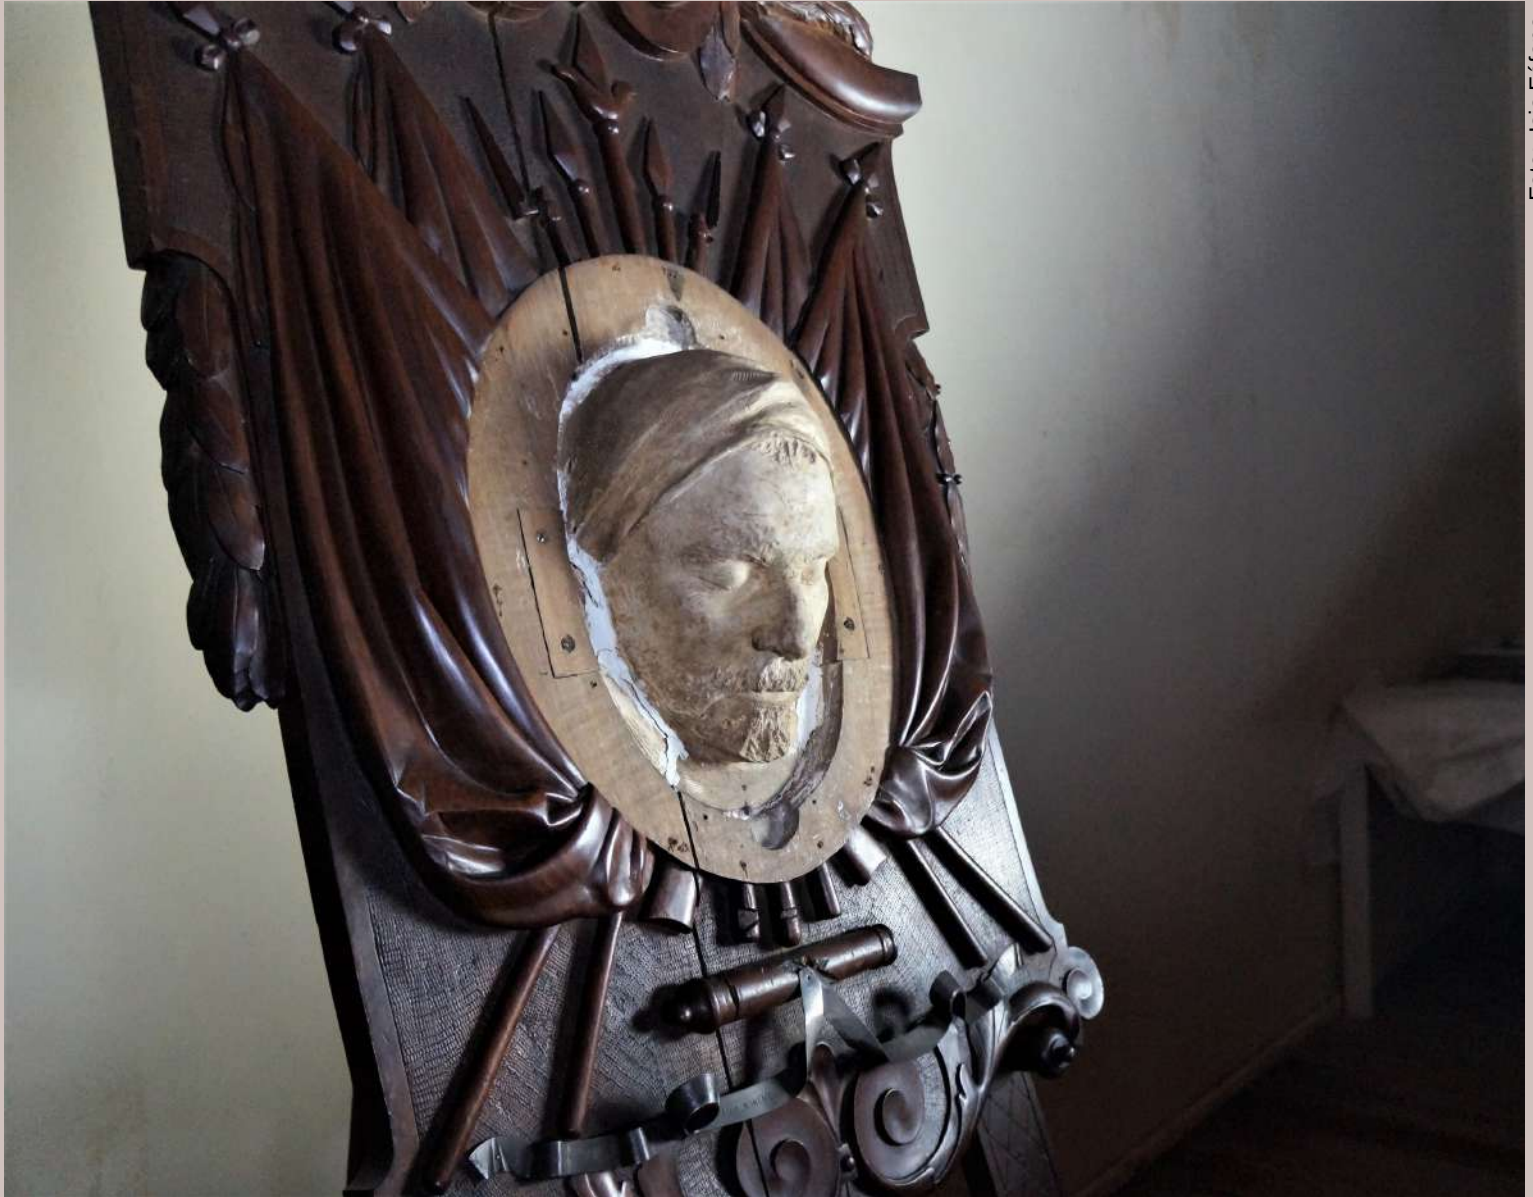
Máscara e moldura antes do restauro.

**Diagnóstico e mapeamento dos danos:** Ver Mapa de Danos na página anterior. Em geral, a obra encontrava-se em um estado de conservação ruim. Onde tanto a parte estrutural e estética estavam comprometidas.

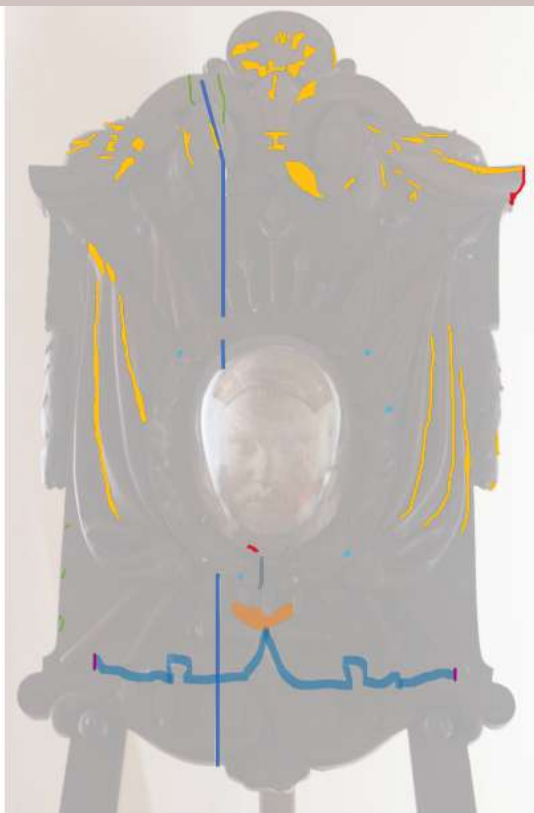
Mapa de danos - base de madeira.

- Verniz oxidado
- Distanciamento de blocos
- Perda de suporte
- Arranhões
- Metal oxidado
- Quebra do metal
- Afastamento de blocos
- Parafusos faltantes

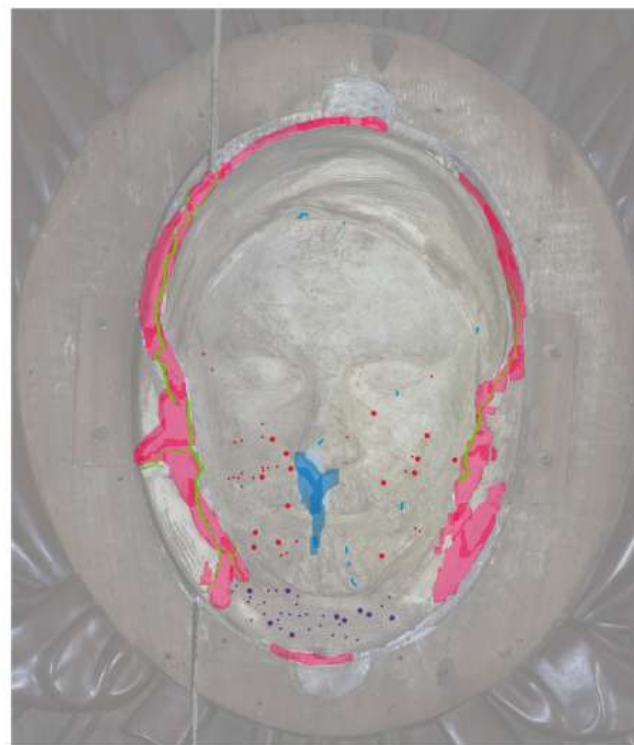
Mapa de danos - máscara de gesso.

- Gesso de intervenção anterior
- Fratura
- Teia de aranha
- Perda de suporte
- Excrementos
- Manchas circulares

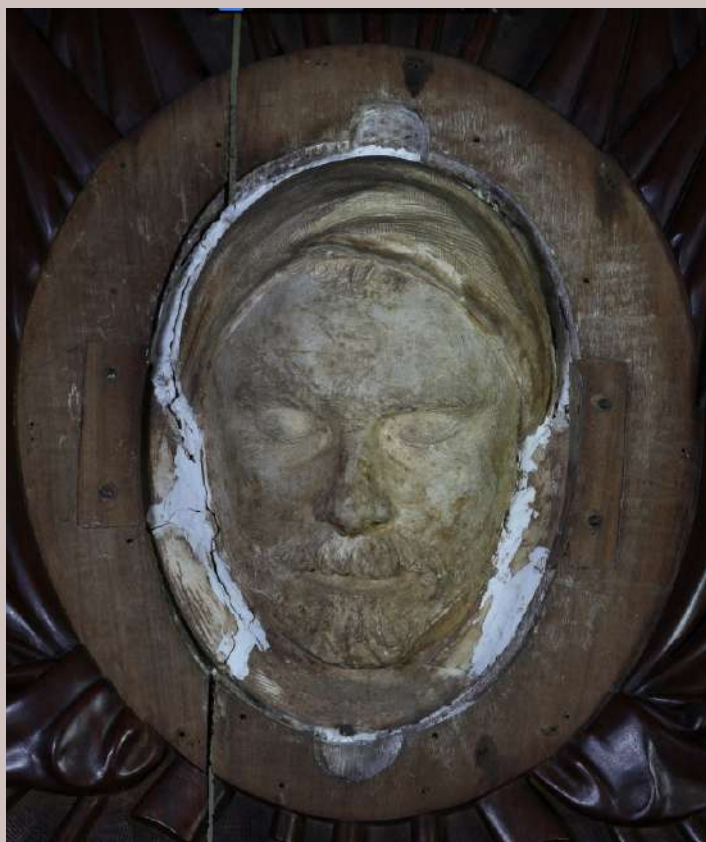
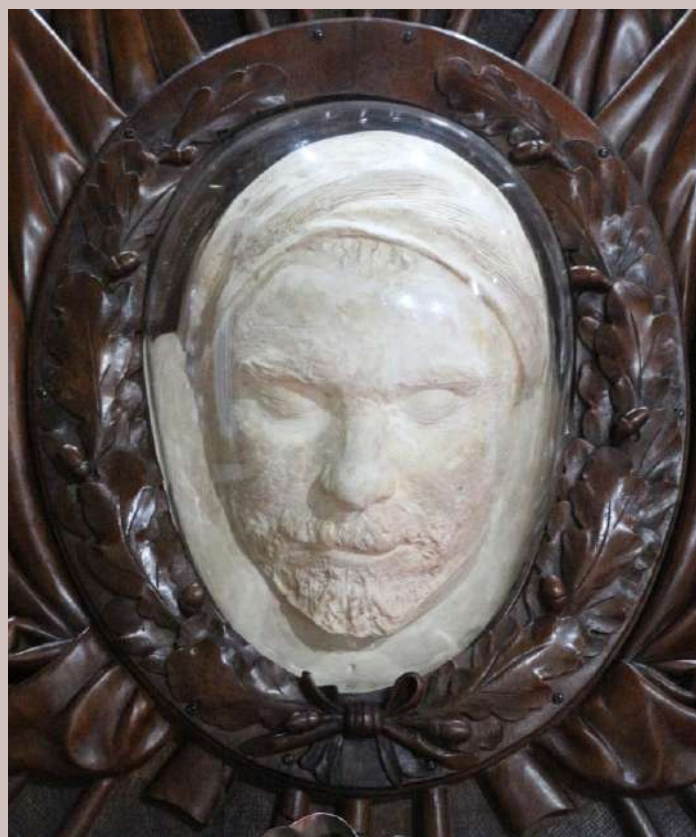
Máscara de gesso antes e depois do restauro.

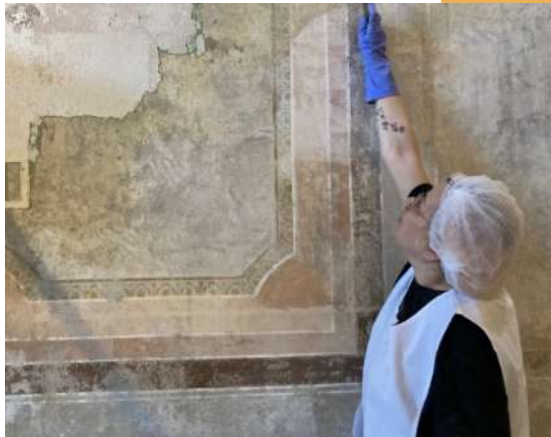
**Decapagem das camadas de tinta:** A decapagem da última camada de tinta foi realizada de fora para dentro. Observamos que ao longo de todo rodapé, e um pouco acima deste, não havia mais registro da pintura original e substrato. No lugar, todo o trecho foi preenchido com cimento provavelmente para evitar problemas de umidade ascendente, mas algumas partes desse cimento estavam em queda e descolamento. Removeu-se algumas dessas partes para mais adiante realizarmos a consolidação e o nivelamento com material compatível ao original, permitindo a respirabilidade da parede.

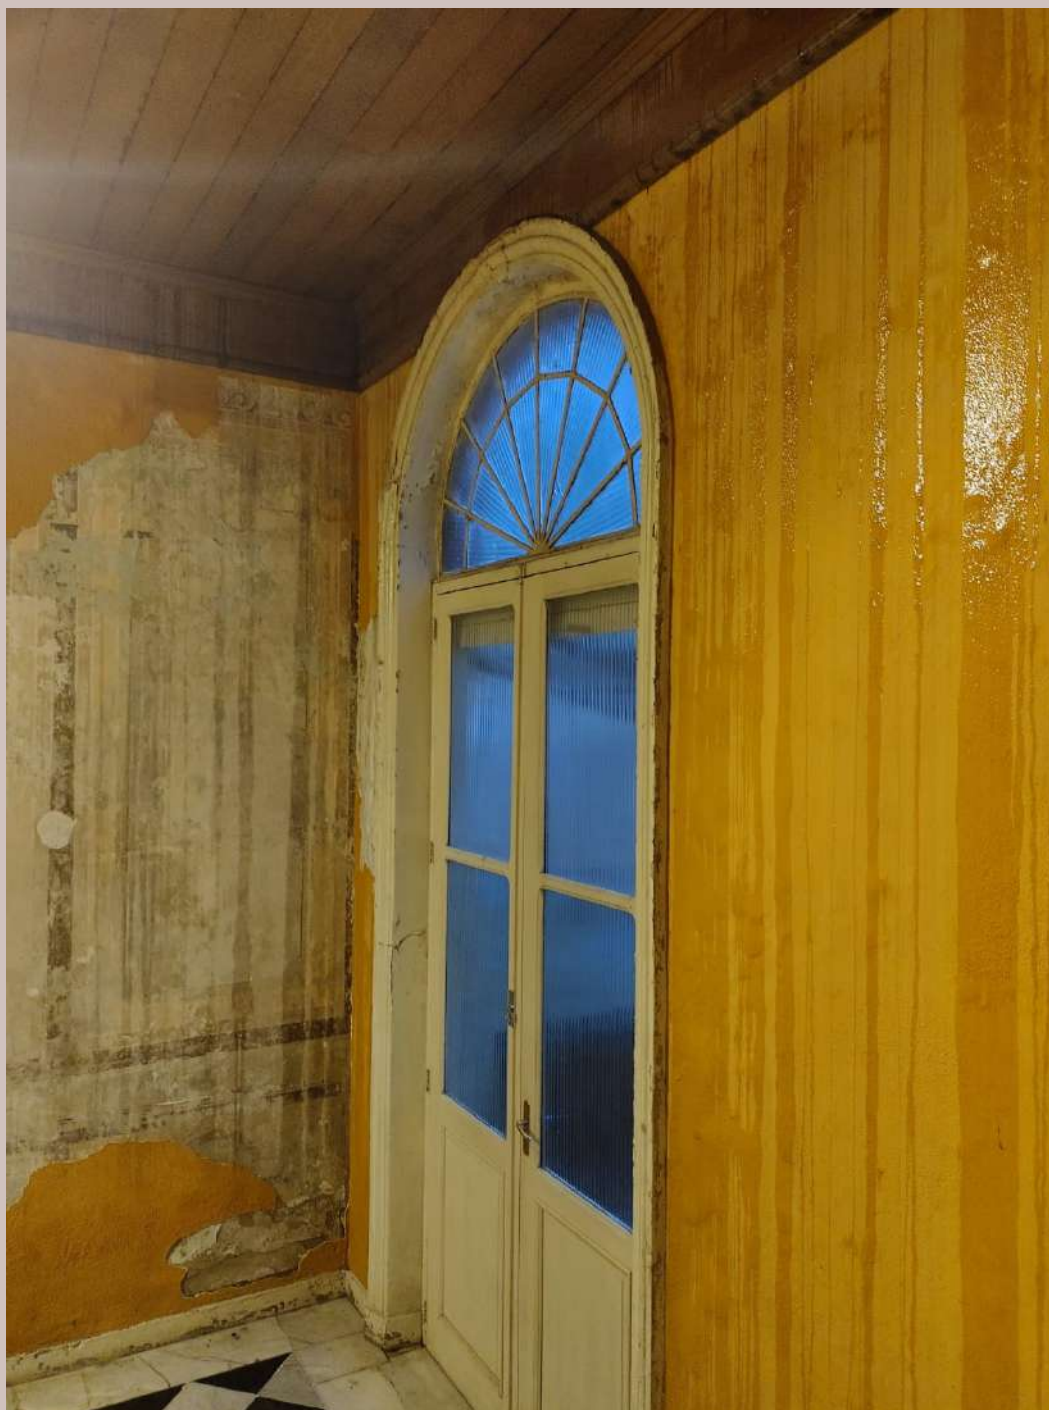
Também foi executado o restauro da parede dos fundos do hall, que apresentava rachadura por onde se infiltrava a água da chuva, colocando em risco o trabalho de recuperação das pinturas decorativas.

Hall evidenciando a pintura sobre a original e a infiltração grave.

**Reparos na parede externa ao fundo do hall:** Foi realizado, por equipe contratada, o grampeamento do arco e preenchimento parcial do reboco com argamassa de cal e areia em toda a parede. Com esses últimos procedimentos, deu-se por finalizada a quinta e última etapa deste projeto.
