**CATÁLOGO  
DE  
RESTAUROS  
MUSEU  
JULIO DE  
CASTILHOS**

**2020-2022**

Produzido a partir dos relatórios técnicos dos restauros realizados no período 2020/2022.

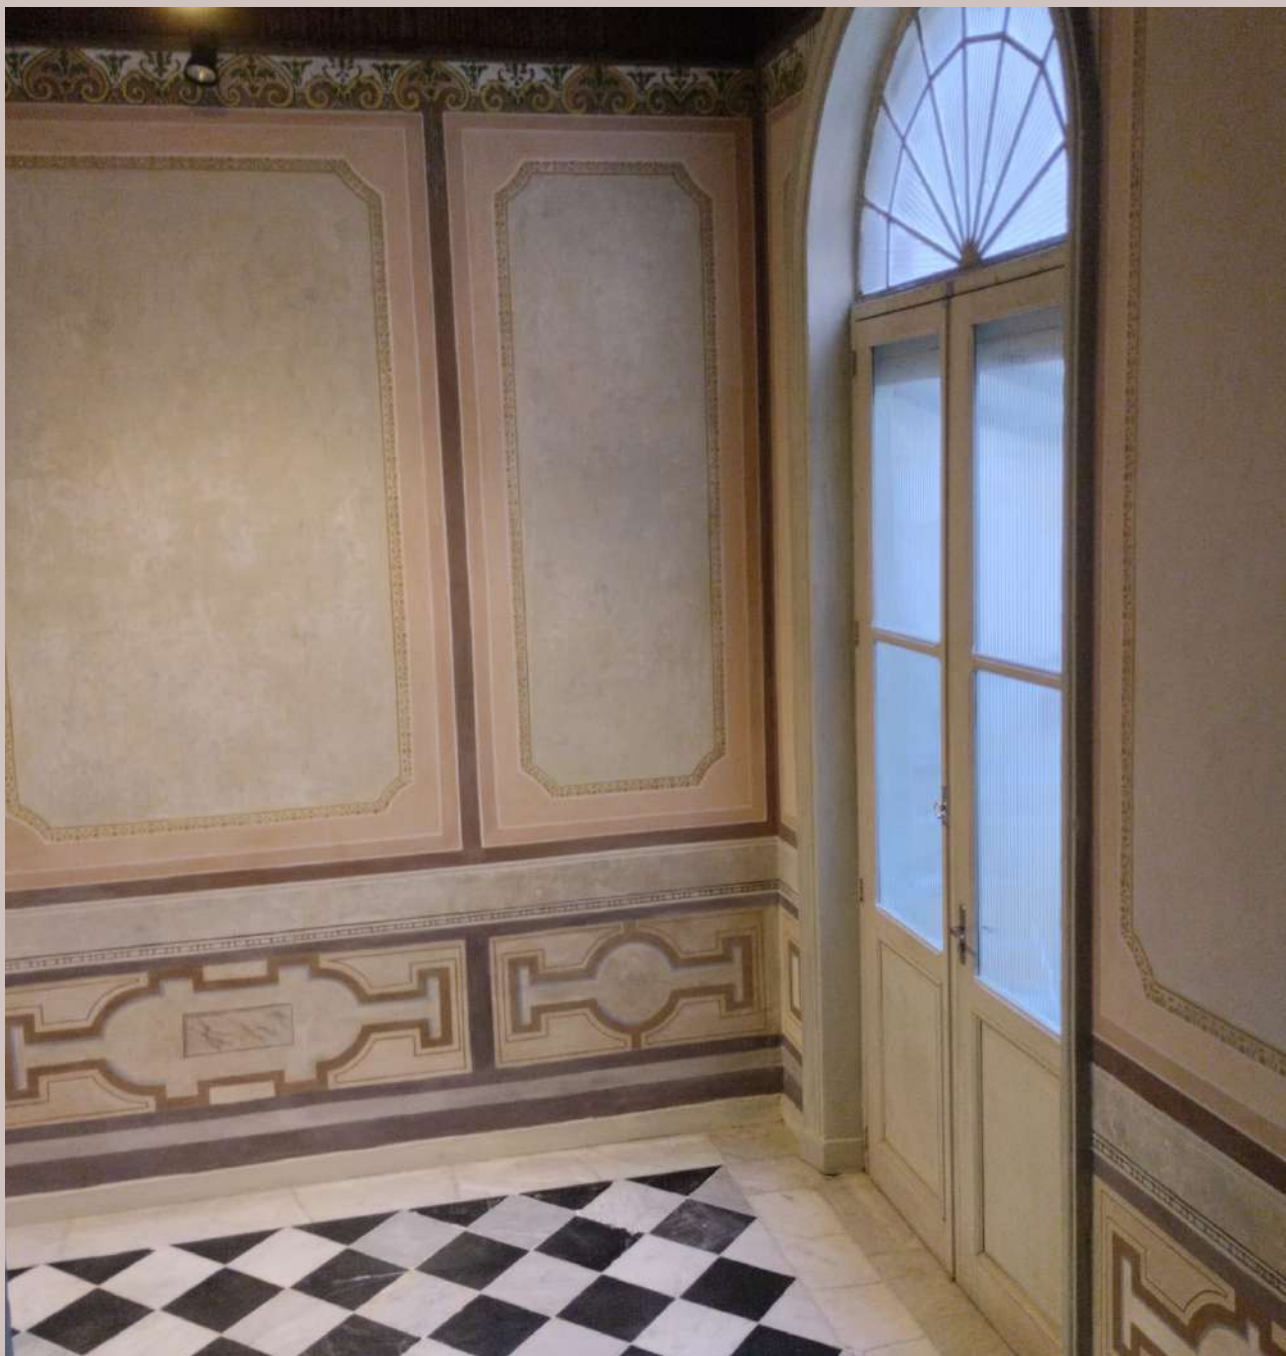
Pintura original restaurada e infiltração controlada.
