**CATÁLOGO  
DE  
RESTAUROS  
MUSEU  
JULIO DE  
CASTILHOS**

**2020-2022**

Produzido a partir dos relatórios técnicos dos restauros realizados no período 2020/2022.

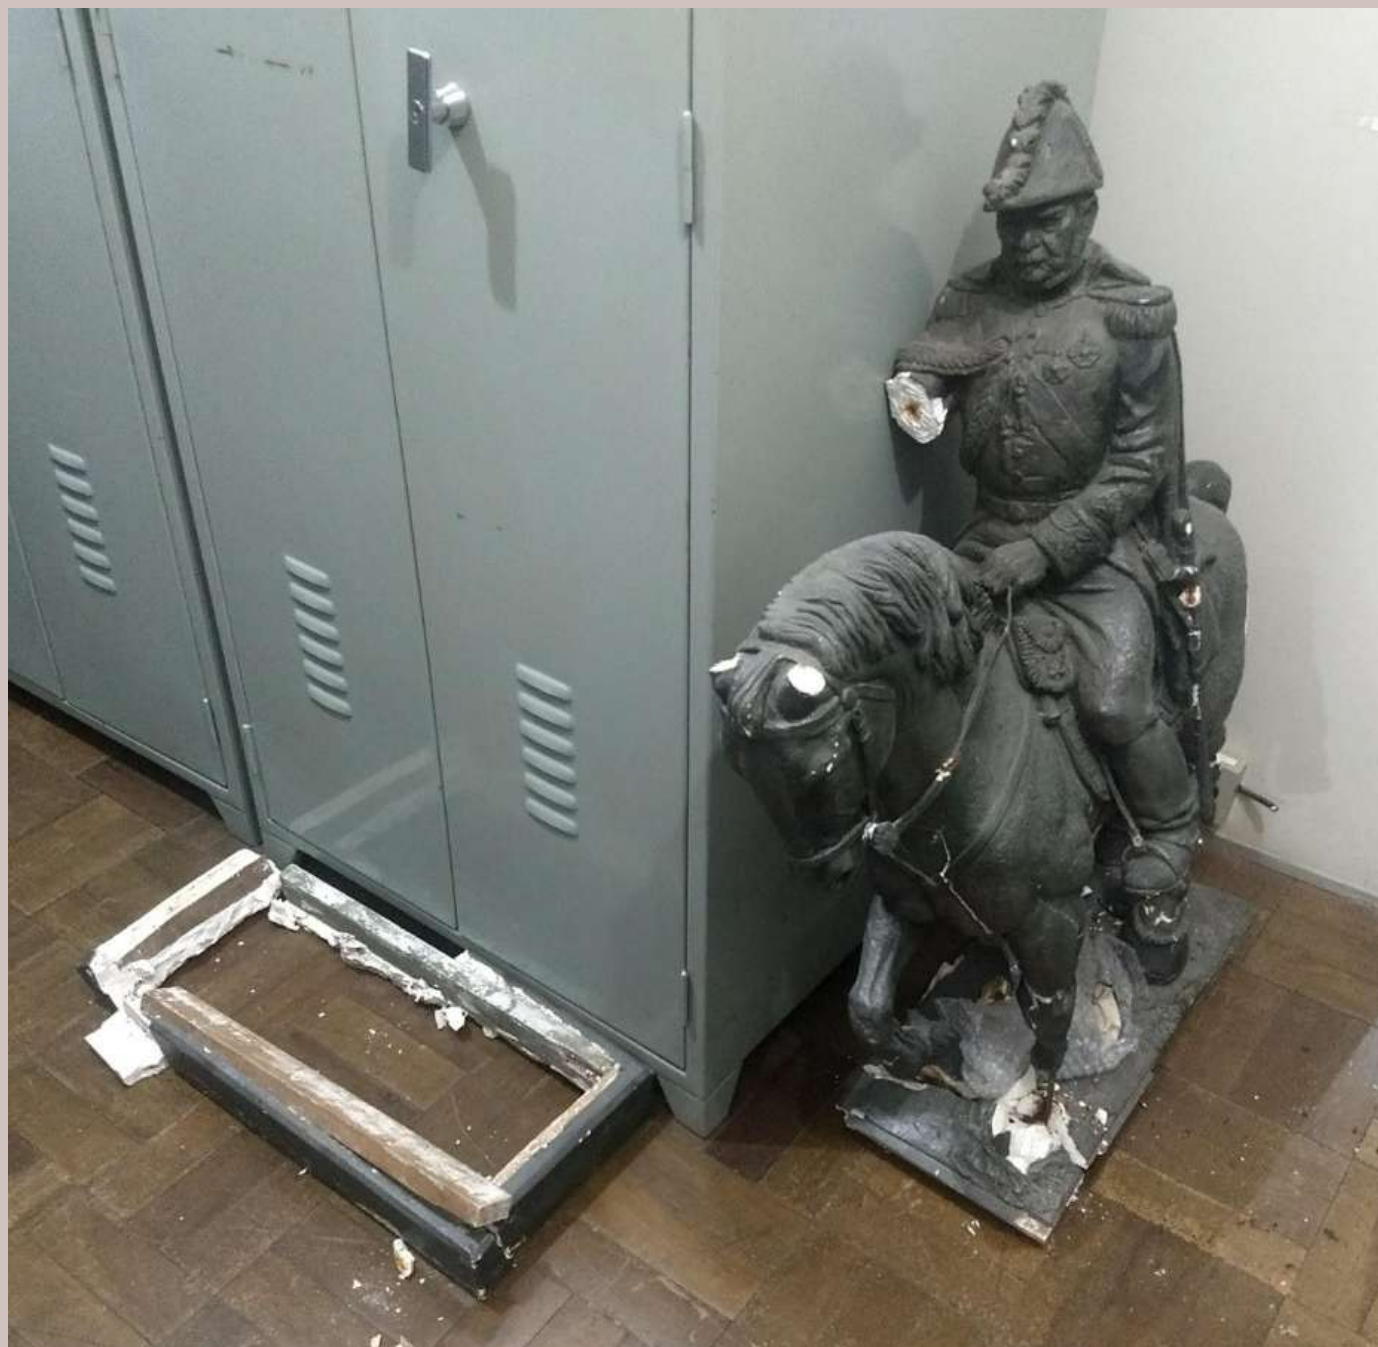
Ao avaliá-la, percebeu-se o avançado estado de deterioração, com perdas de suporte e parte da estrutura metálica interna à mostra. A escultura encontrava-se sem apoio na base, apoiando-se lateralmente (lado direito) na parede, a base de gesso apresentava fraturas, duas delas acompanhavam a posição do metal que estava envolvido pelo gesso. A juta que serve para estruturação interna do gesso na base encontrava-se à mostra em algumas regiões na lateral e parte interna da parte superior, onde o cavalo se apoia. No total, a base estava dividida em 9 fragmentos maiores.

Condição da escultura e base danificadas antes do restauro.

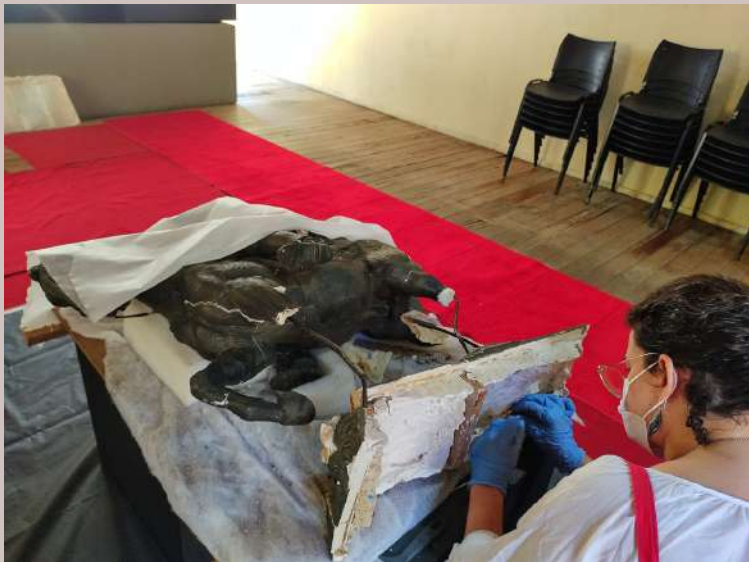
Restauro da base.

**Estrutura interna:** Foi utilizada madeira, parafusos e cantoneiras metálicas para a montagem da estrutura interna da base. A madeira já existente na parte superior da base foi aproveitada, a partir dela foram retiradas medidas para que as novas madeiras pudessem se posicionar abaixo dos apoios das pernas do cavalo. Posteriormente, o gesso foi consolidado, utilizando os mesmos materiais citados anteriormente, para a parte superior da base. Para o fragmento faltante, foi feito um preenchimento com o preparo do gesso e sisal, para melhor aderência entre as camadas. Foi utilizada uma madeira como gabarito externo.

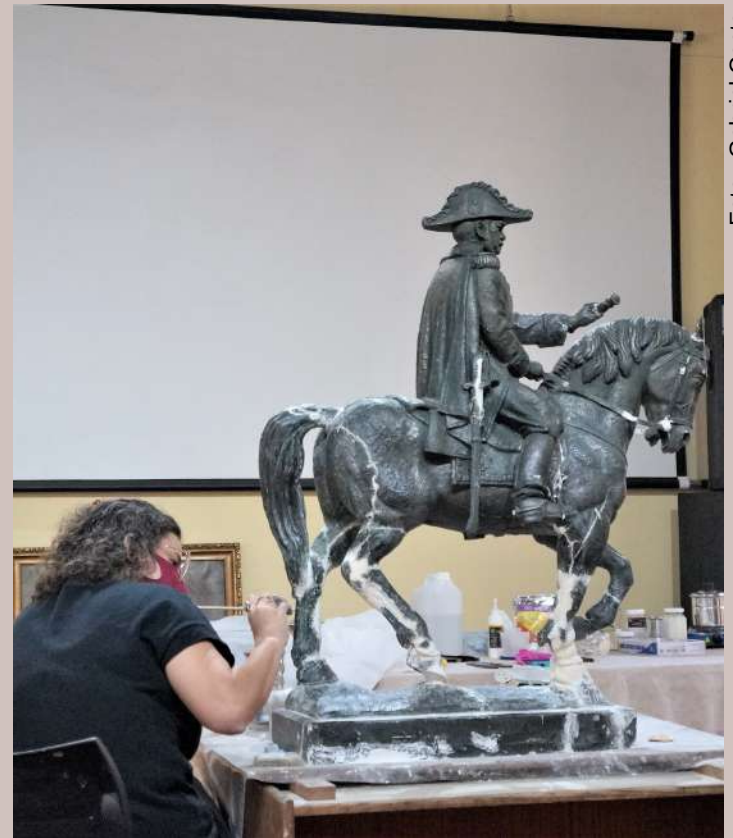
Trabalho nas rachaduras.

**Rachaduras:** As rachaduras das regiões do peito do cavalo, quadril e virilhas foram preenchidas e consolidadas com álcool polivinílico, uma mistura de gesso, água e PVA aplicada com seringa e espátula. Depois, para evitar que as fendas dessas continuassem crescendo, foram colocados grampos metálicos de arame galvanizado.

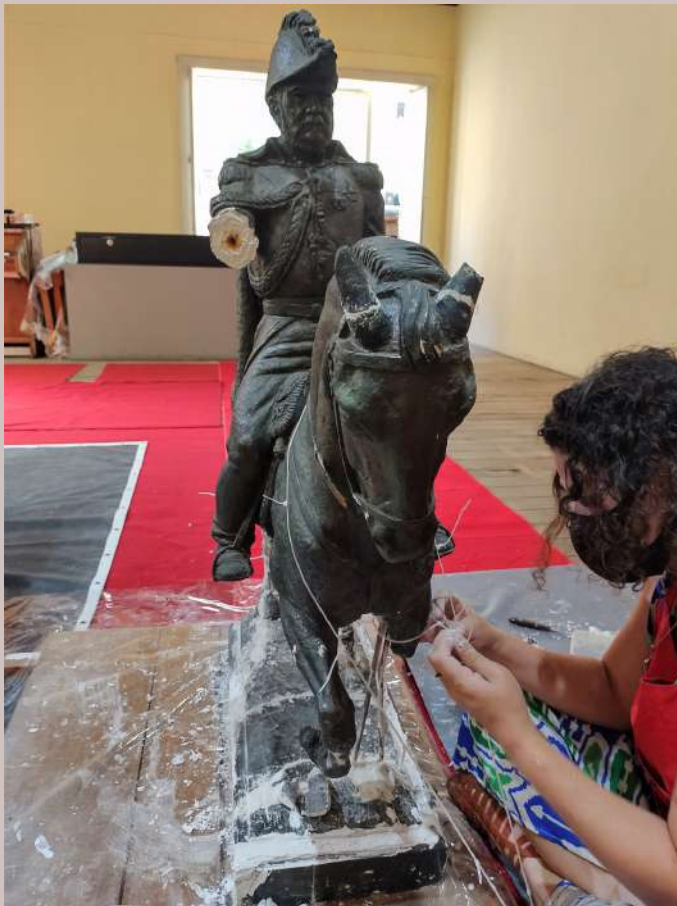
Fixação de partes quebradas.

**Fixação das partes:** Durante a escariação da estrutura de metal, o rabo do cavalo, que já estava bastante instável, acabou se desprendendo. Assim, o tratamento dado para a sua fixação foi o mesmo pensado para o braço direito do Duque.

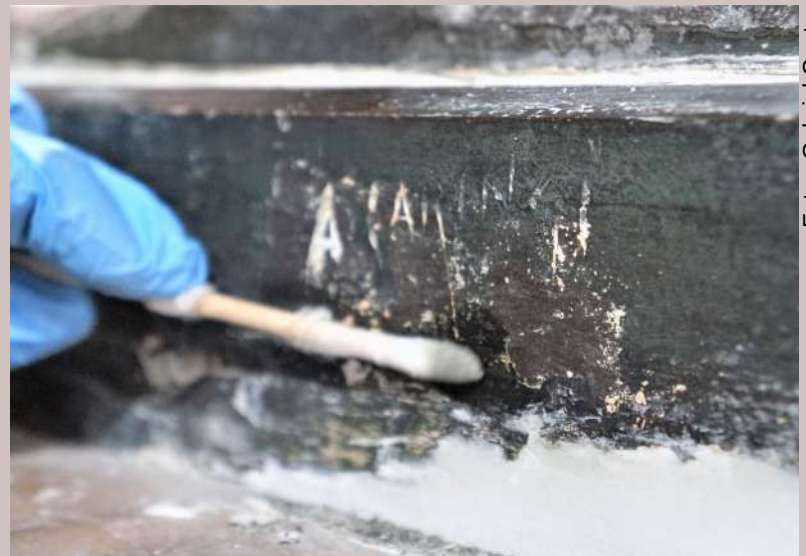
Decapagem da assinatura.

**Decapagem da assinatura:** Apesar de saber por fontes documentais que a obra é do artista pelotense Antônio Caringi, a assinatura não havia sido encontrada na escultura. Durante o nivelamento em uma das laterais da base, foi detectada uma escrita que sugeria “iringi”. Notou-se que havia uma camada fina de gesso que ocultava o restante da escrita; assim, optou-se por fazer a decapagem daquela área.
