**CATÁLOGO  
DE  
RESTAUROS  
MUSEU  
JULIO DE  
CASTILHOS**

**2020-2022**

Produzido a partir dos relatórios técnicos dos restauros realizados no período 2020/2022.

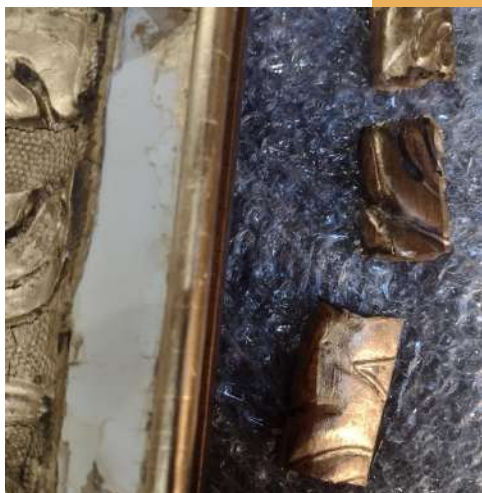
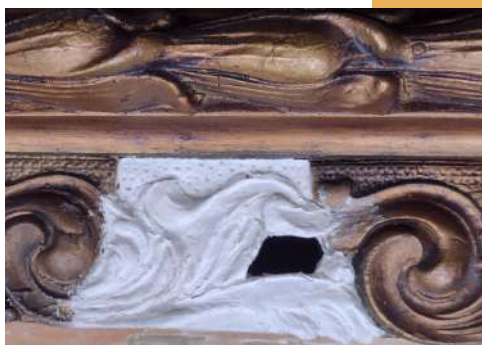
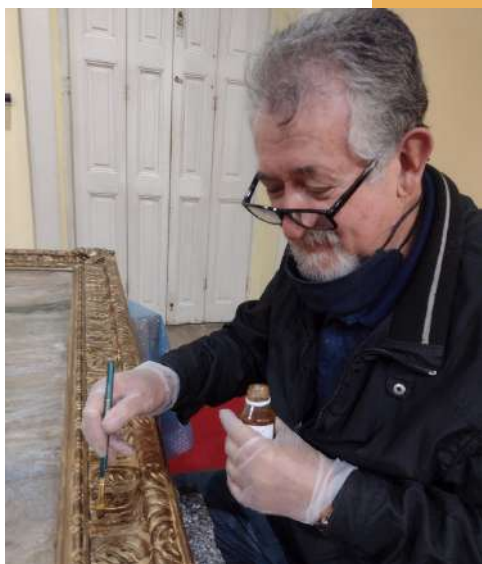
As mesmas apresentavam molduras degradadas com grande infestação de térmitas, alterações com intervenções anteriormente executadas, partes soltas e/ou faltantes. Verificou-se que a camada pictórica das molduras se encontravam desgastadas e com partes alteradas. Foi possível identificar ainda alterações visíveis de modelagem à mão em intervenções anteriores. As telas com pintura foram produzidas, ambas, em curtas espatuladas a óleo, visivelmente frágil em sua conservação, onde se observa partes da tela crua sem pigmentação. Grande sujidade na parte de trás. Notou-se que se encontravam sem nenhuma proteção.

Procedimento: Pincel macio e cotonetes embebidos em solução fisiológica para limpeza das molduras; por trás, aplicação em quatro demãos de cupinicida; formas das partes faltantes, outras falhas moldadas à mão com inclusive reforços de bordas. Para melhor uniformidade da camada pictórica, optou-se por leve marrom com dourado em pó e camada de fixação em goma laca Indiana.

Montagem da obra no bastidor, substituindo pregos por travas em madeira na moldura inferior. Colocação de papel *acid free* como proteção de futuros desgastes da tela. Realizou-se a limpeza da tela com pincel, cuidadosamente manipulado. Na parte de trás, as sujidades foram removidas a seco.

Optamos por não intervir na pintura, preservando sua originalidade mesmo com a instabilidade pictórica, mas sem correr risco de perdas. Portanto, foi realizada somente a higienização das telas e restauração das respectivas molduras.

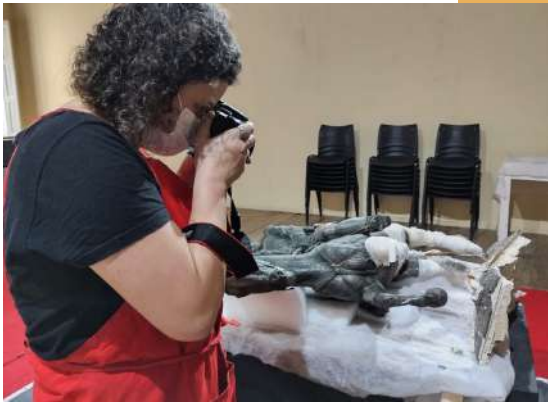
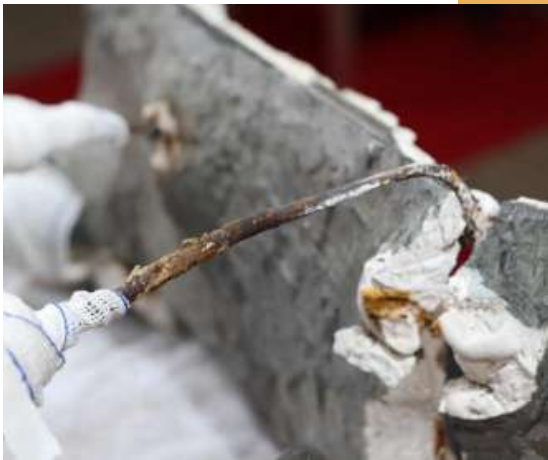
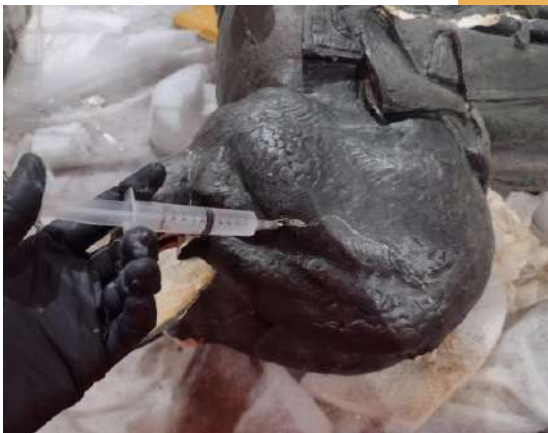
Ao avaliá-la, percebeu-se o avançado estado de deterioração, com perdas de suporte e parte da estrutura metálica interna à mostra. A escultura encontrava-se sem apoio na base, apoiando-se lateralmente (lado direito) na parede, a base de gesso apresentava fraturas, duas delas acompanhavam a posição do metal que estava envolvido pelo gesso. A juta que serve para estruturação interna do gesso na base encontrava-se à mostra em algumas regiões na lateral e parte interna da parte superior, onde o cavalo se apoia. No total, a base estava dividida em 9 fragmentos maiores.

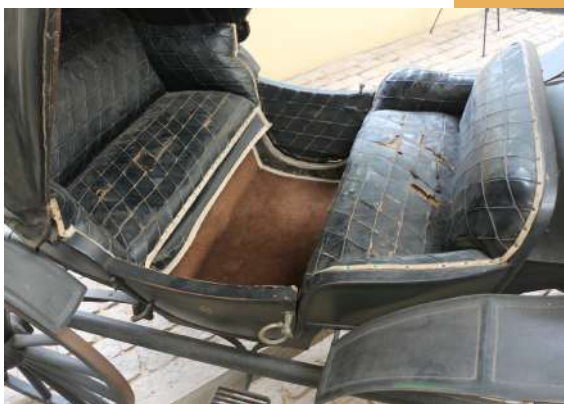
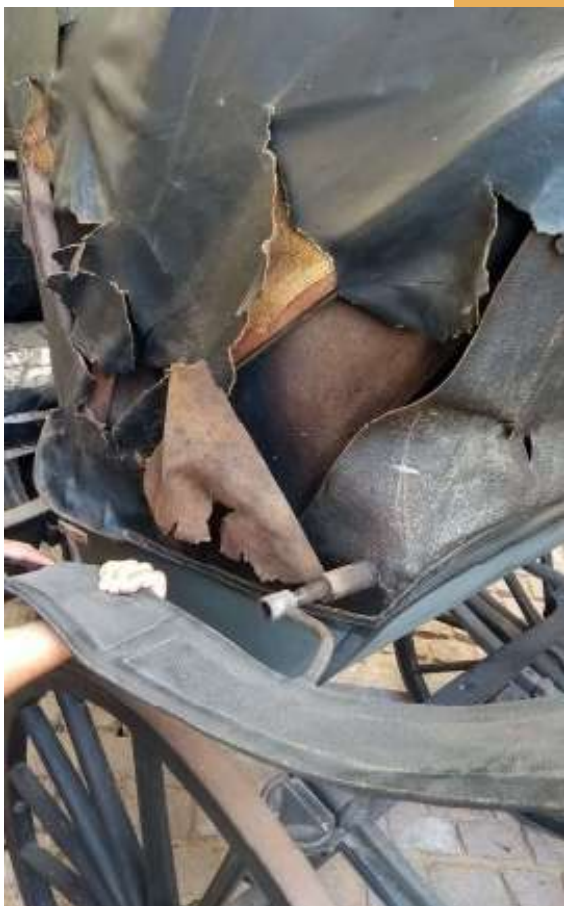
**Diagnóstico:** De ferro fundido e madeira, não possuía grandes perdas, pois já houve uma restauração anterior, evidenciada pela sobreposição de tinta em alguns pontos. Couro e tecido apresentavam alto grau de desidratação, sujeira, grande fragilidade, desbotamento, pulverulência, perdas, craquelamento e rasgos generalizados, principalmente na capota e no estofamento dos bancos.

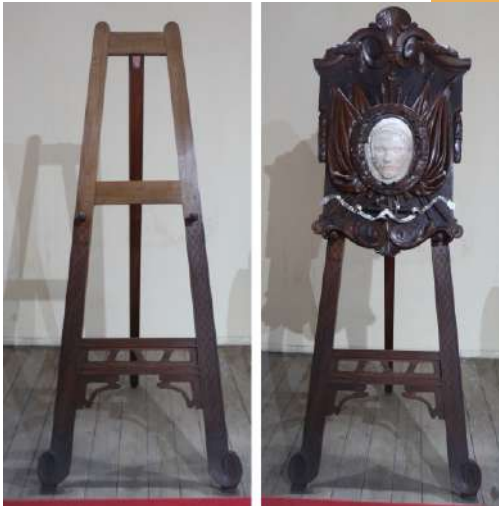
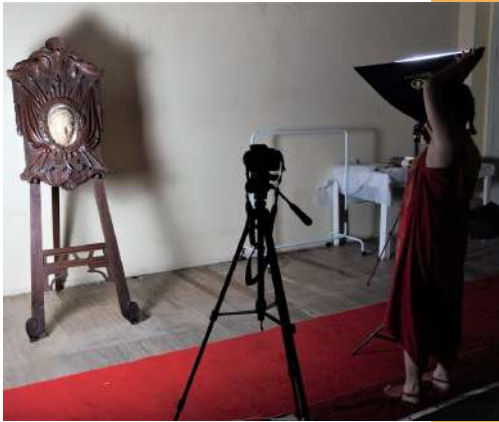
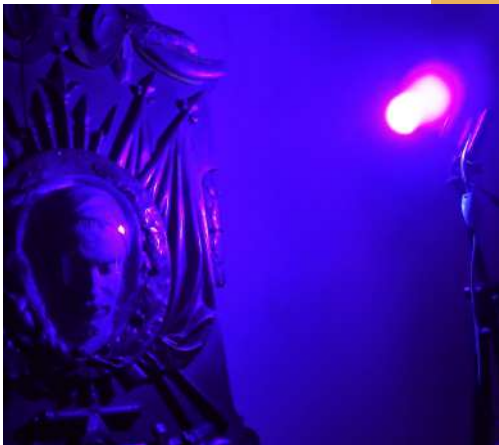
**Diagnóstico e mapeamento dos danos:** Ver Mapa de Danos na página anterior. Em geral, a obra encontrava-se em um estado de conservação ruim. Onde tanto a parte estrutural e estética estavam comprometidas.

**Desmontagem:** A desmontagem da peça foi feita com auxílio de chaves de fenda e philips. No anverso foram retirados, primeiramente, os parafusos que fixavam a moldura que contorna a máscara de gesso. Posteriormente, foram removidas as estruturas de madeira que fixavam a máscara pelas laterais e parafusos presentes na parte superior e inferior das bordas. Com remoção da máscara do brasão, pode-se notar a presença de uma manta de algodão que faceava as duas estruturas. Havia um mau cheiro no verso do gesso. A máscara estava fragmentada em 7 blocos e a moldura em 2. No verso foram removidas as traves de ferro e as estruturas que as fixavam. Havia uma massa que recobria os parafusos. O brasão estava repartido em 2 blocos.

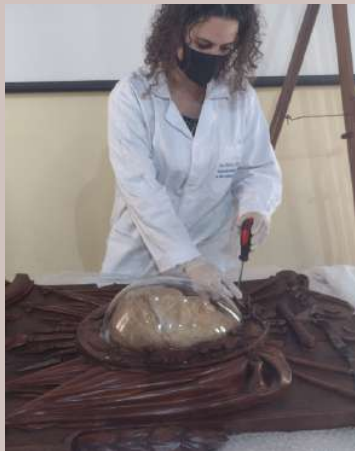
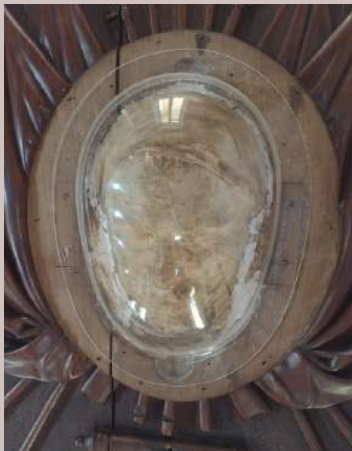
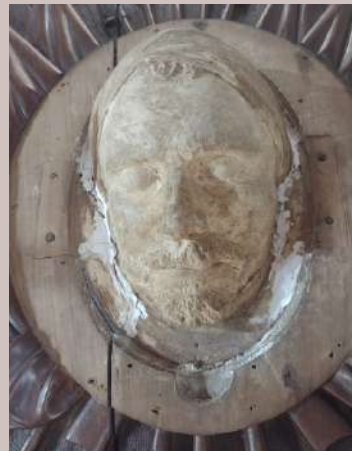
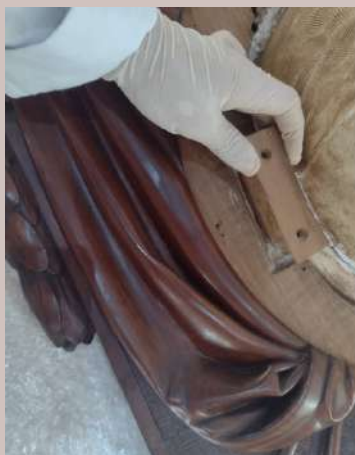
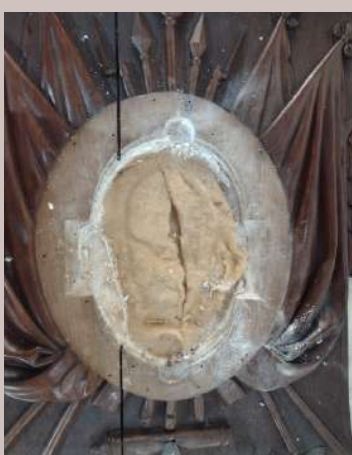
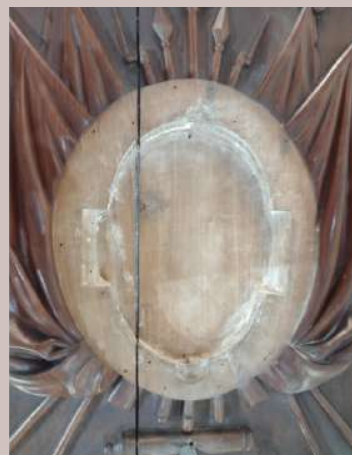
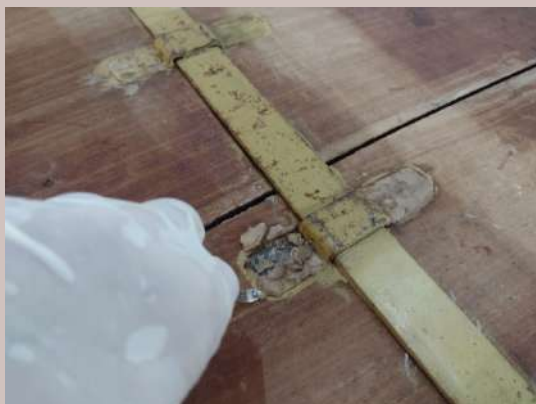
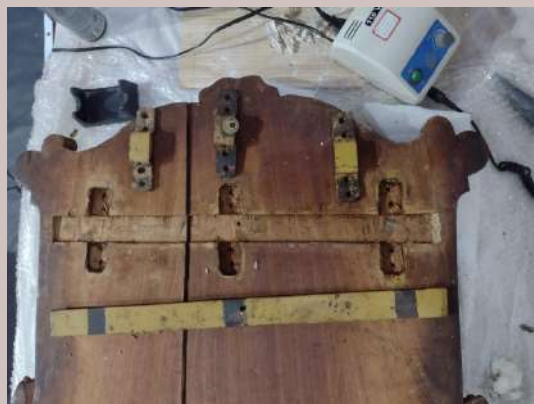
Processo de retirada da máscara da cúpula e moldura.

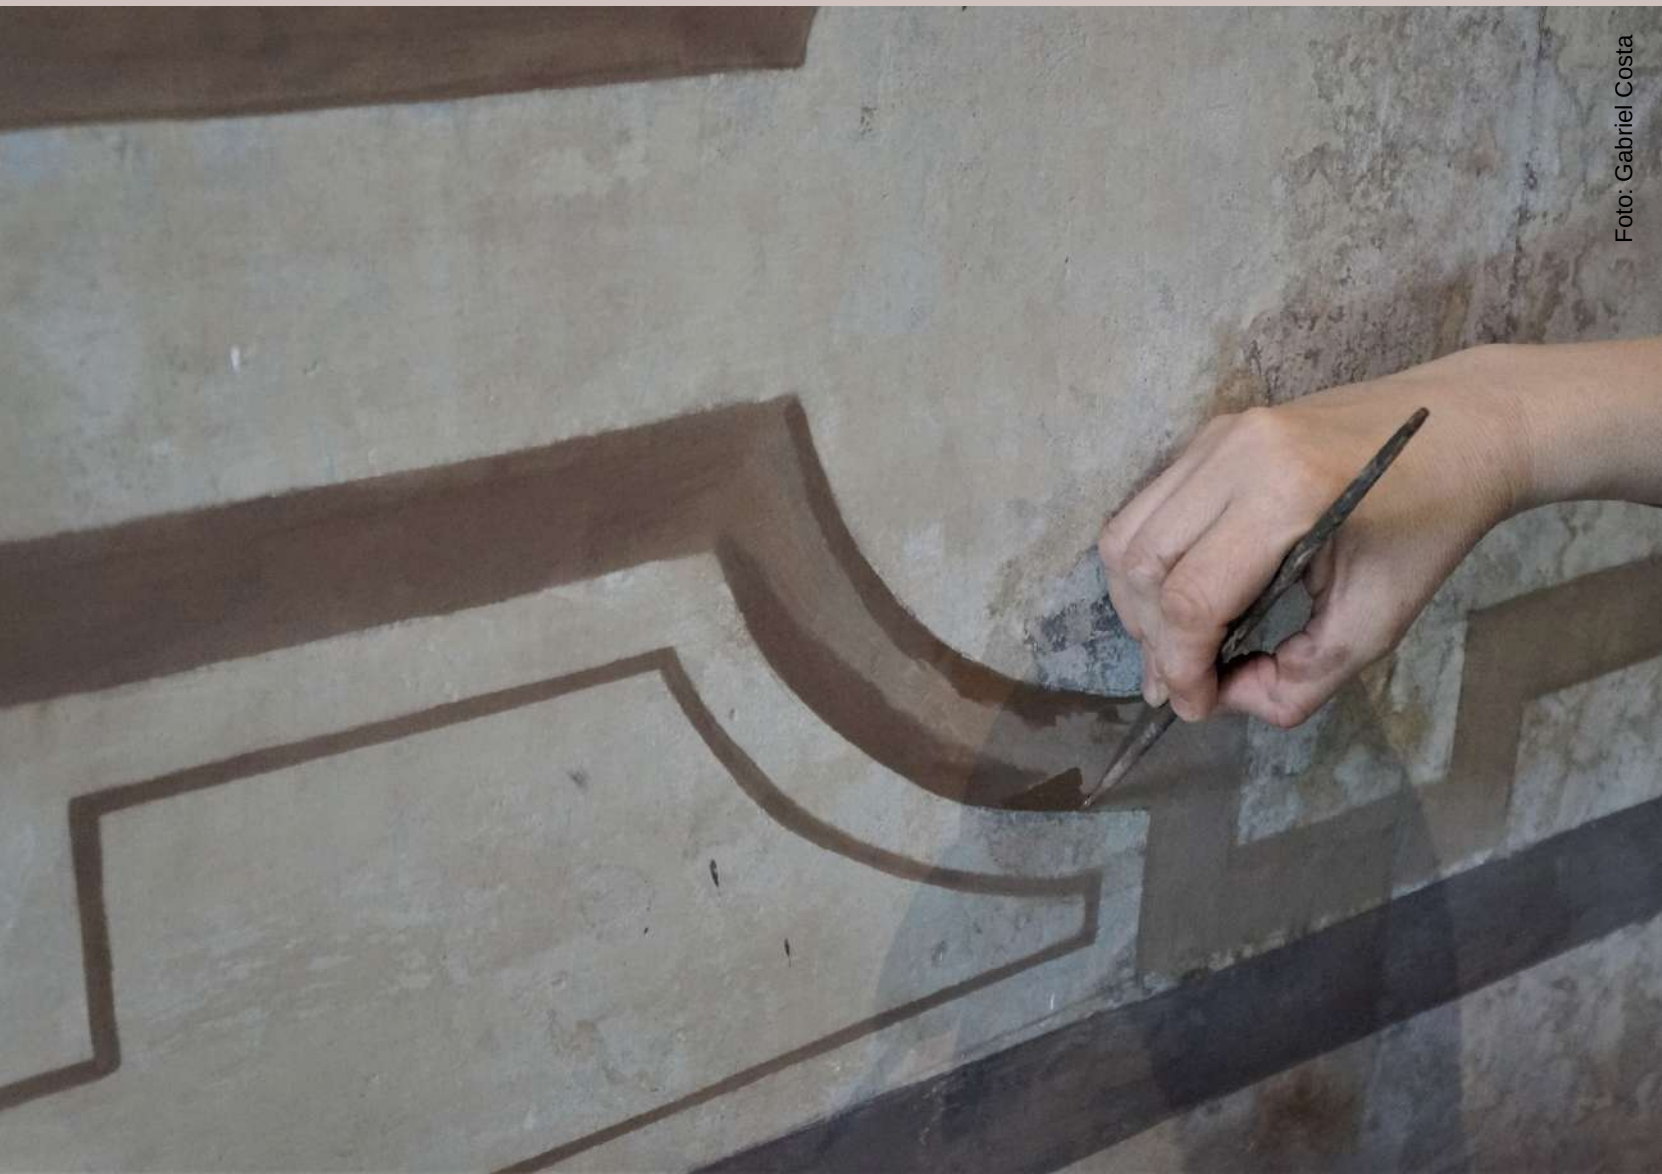
Pintura manual de detalhe na parte inferior da parede do hall.

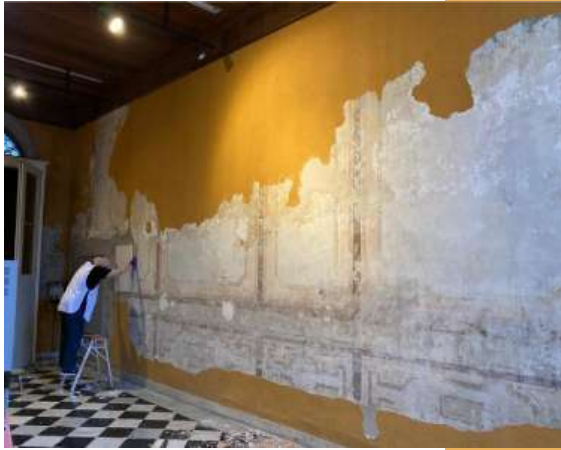
**Análise, testes e documentação fotográfica:** Após uma análise generalizada da situação de conservação da pintura mural, foi feita documentação fotográfica. Iniciou-se uma limpeza mecânica superficial e parcial da camada pictórica, com remoção de sujidades esparsas. Realizou-se uma primeira prospecção de camadas de pintura. Foram feitos os primeiros testes de solubilidade das tintas.

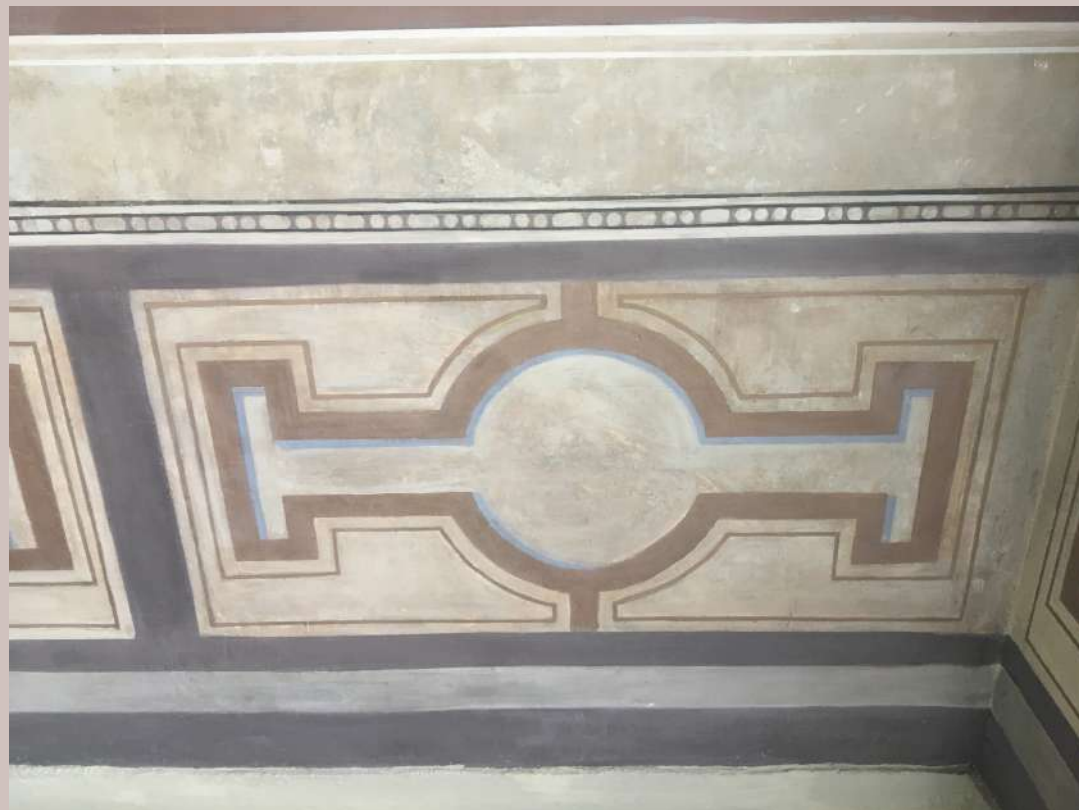
Detalhe inferior da parede com pintura restaurada.

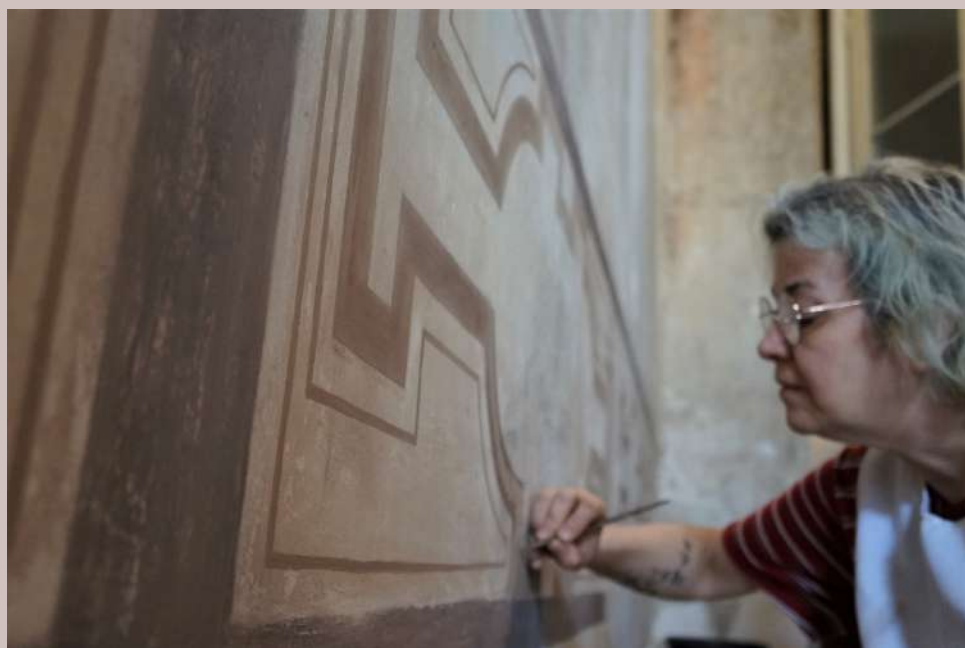
Restauradora repintando barra inferior da parede do hall.

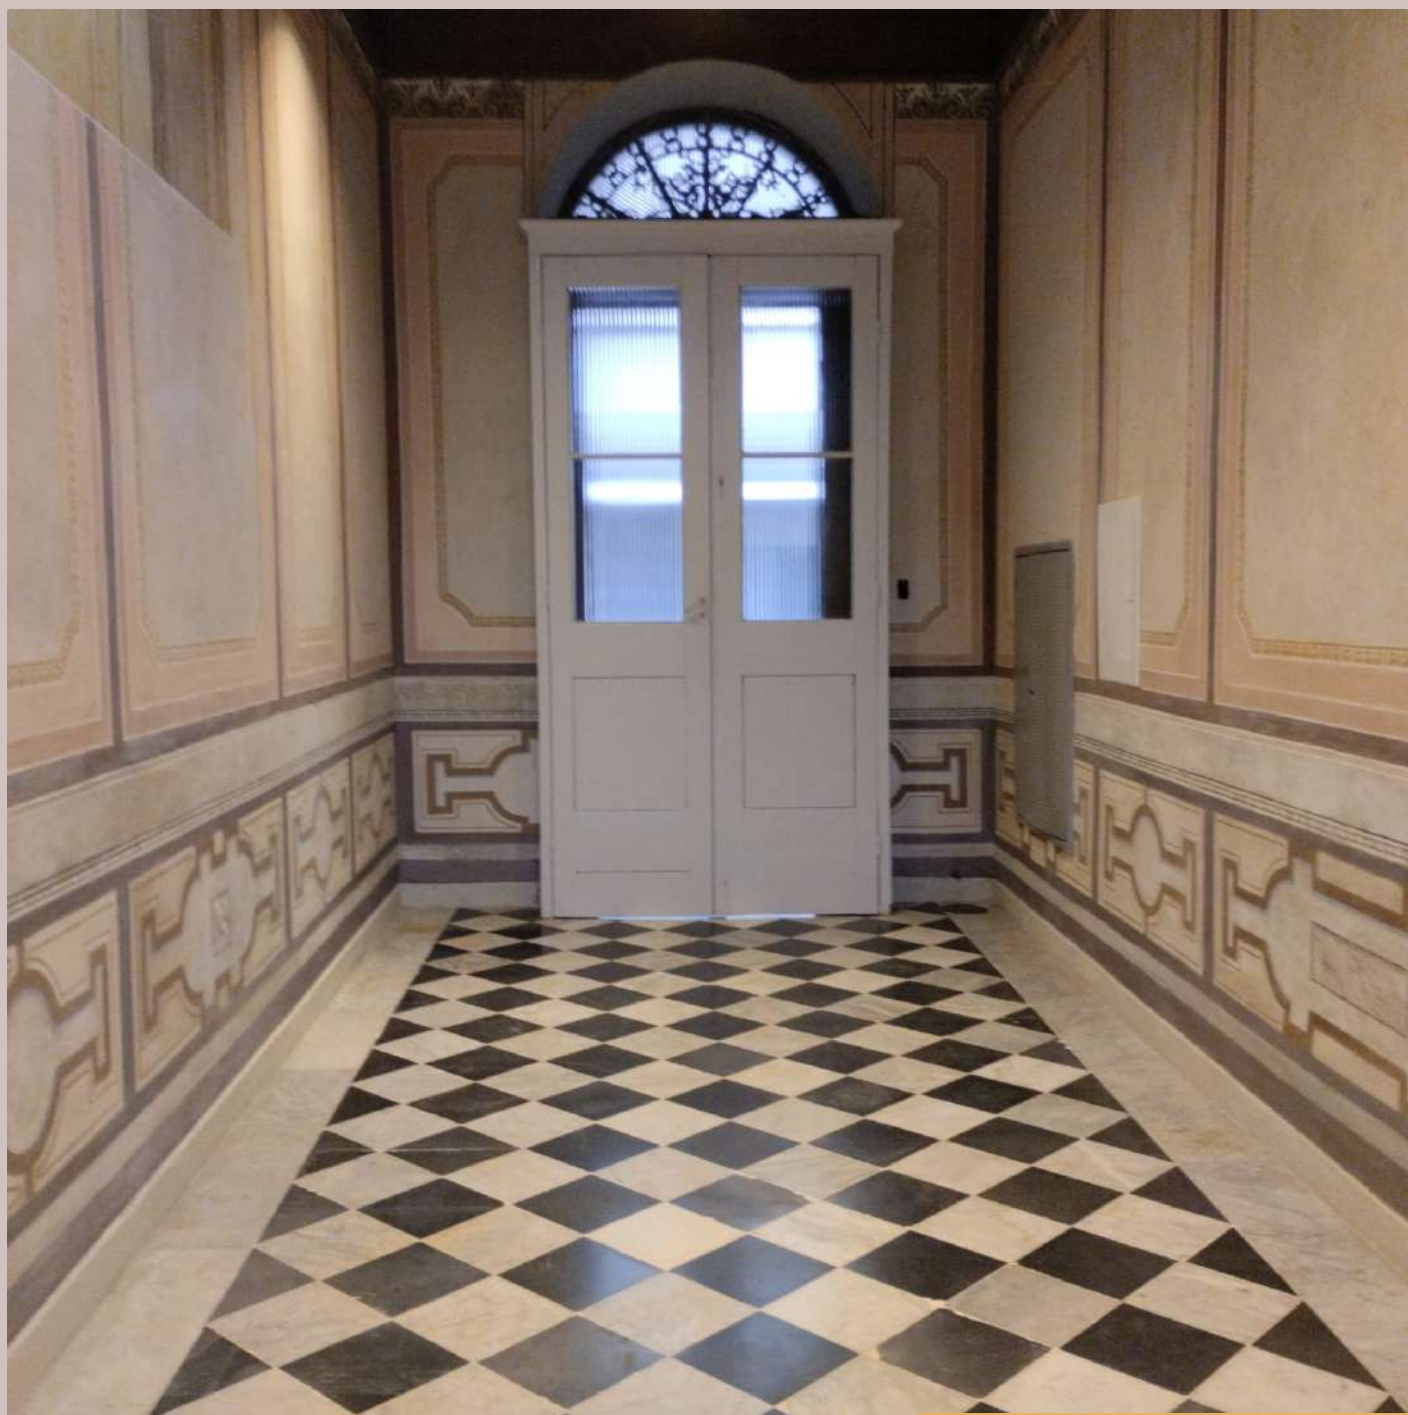
Resultado final do restauro.
