**CATÁLOGO  
DE  
RESTAUROS  
MUSEU  
JULIO DE  
CASTILHOS**

**2020-2022**

Produzido a partir dos relatórios técnicos dos restauros realizados no período 2020/2022.

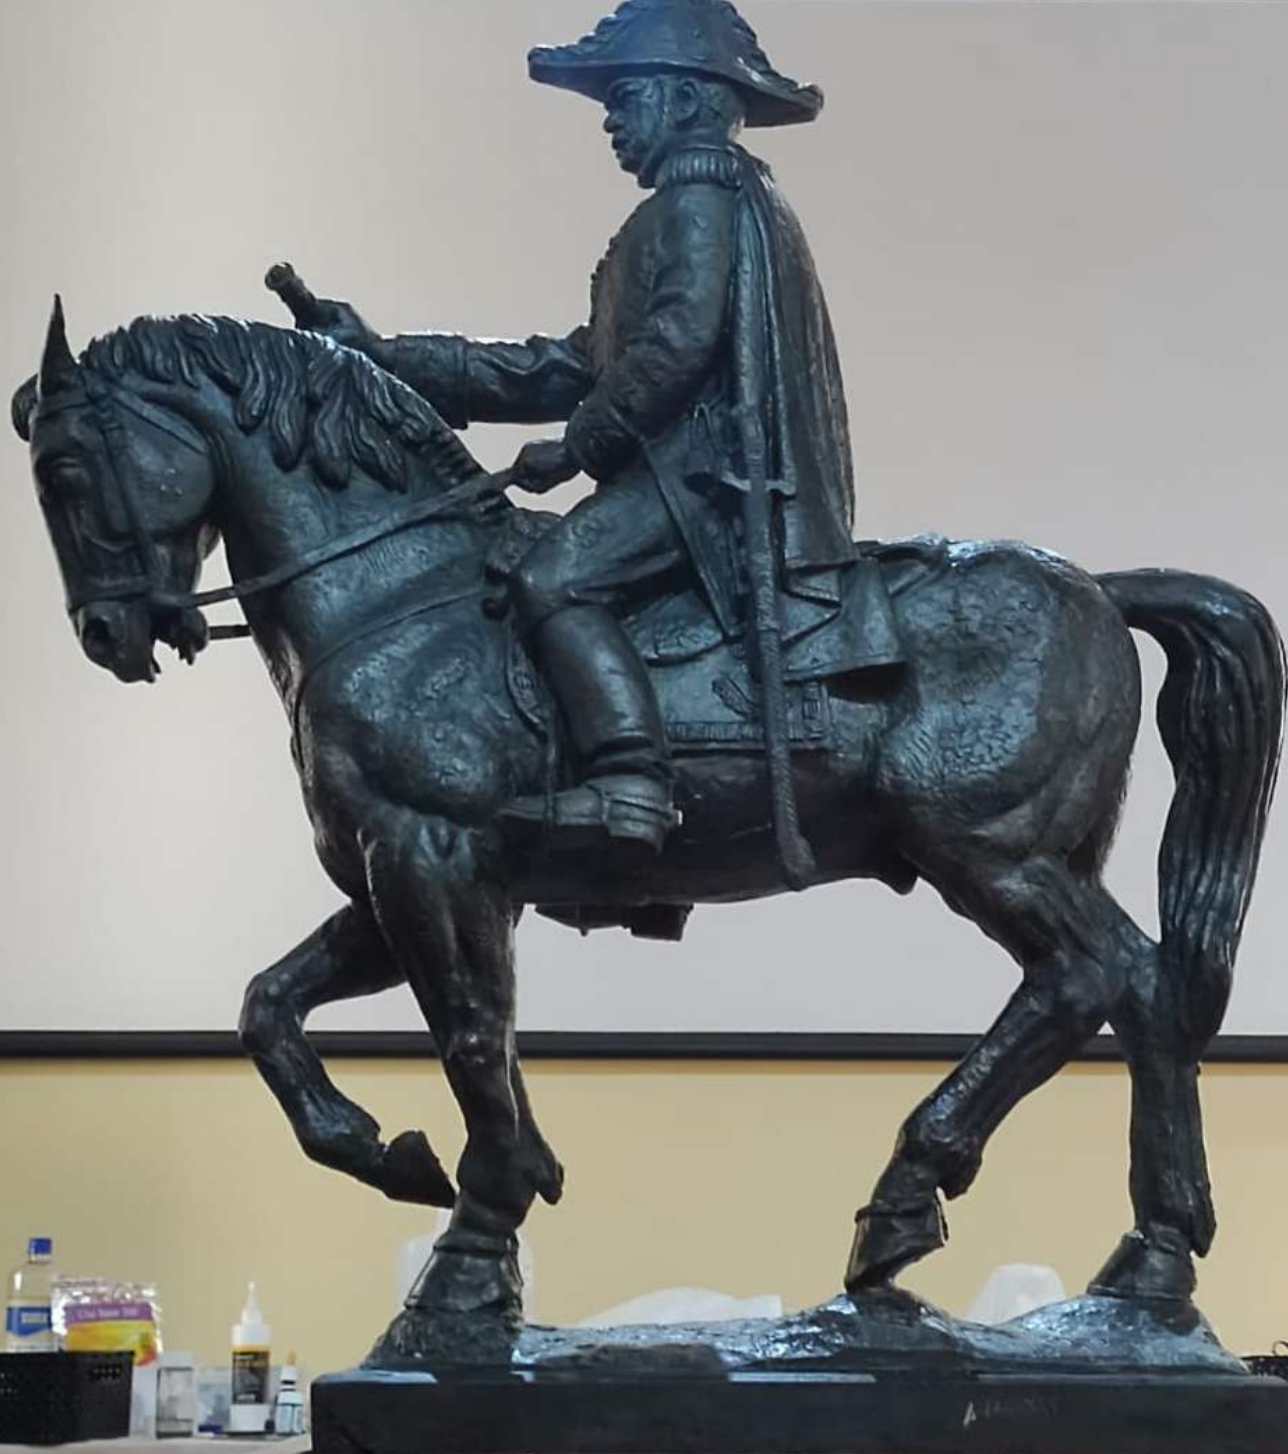
Peça restaurada.

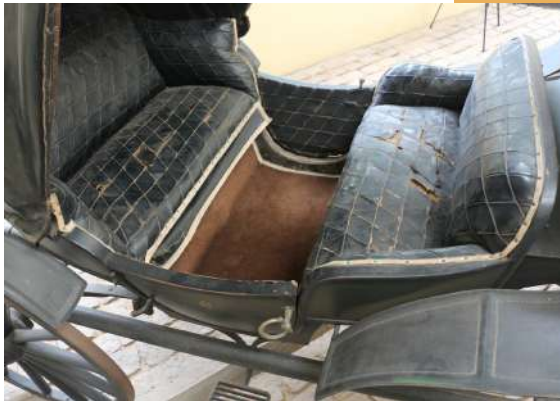
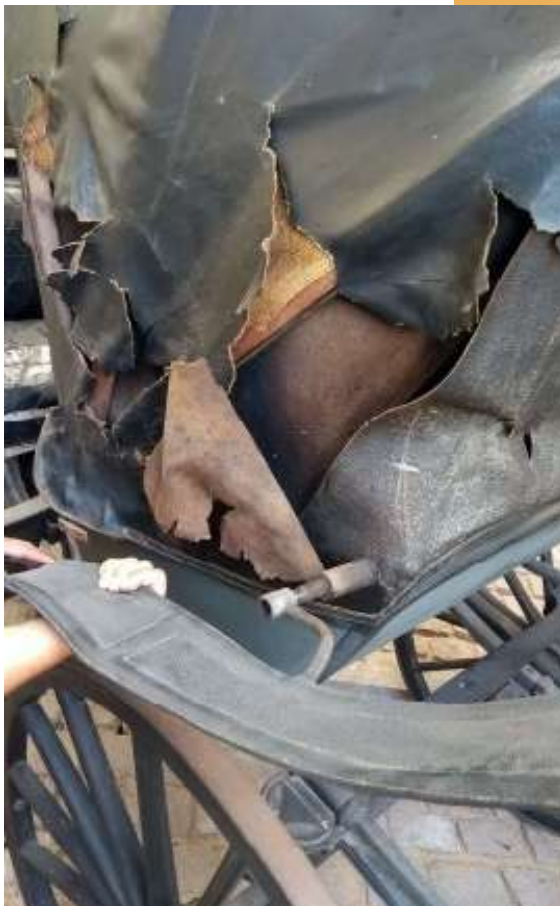
**Diagnóstico:** De ferro fundido e madeira, não possuía grandes perdas, pois já houve uma restauração anterior, evidenciada pela sobreposição de tinta em alguns pontos. Couro e tecido apresentavam alto grau de desidratação, sujeira, grande fragilidade, desbotamento, pulverulência, perdas, craquelamento e rasgos generalizados, principalmente na capota e no estofamento dos bancos.

**Estrutura de madeira:** Apresentava algumas fragilidades devido ao ataque de insetos xilófagos. Algumas partes receberam tratamento químico e outras, devido ao seu estado avançado de deterioração, precisaram ser substituídas. Foi utilizada madeira de eucalipto específica para fabricação de mobiliário. Nas lacunas, utilizamos massa plástica para corrigir o nivelamento. Depois de uma hora de secagem, realizamos o lixamento para retirada do excesso de material.

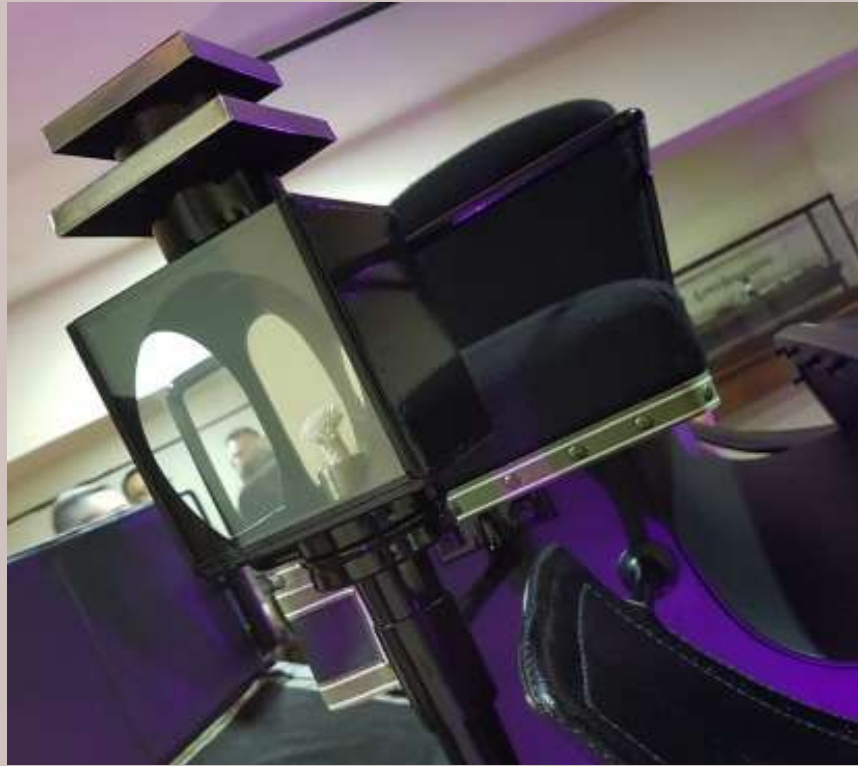
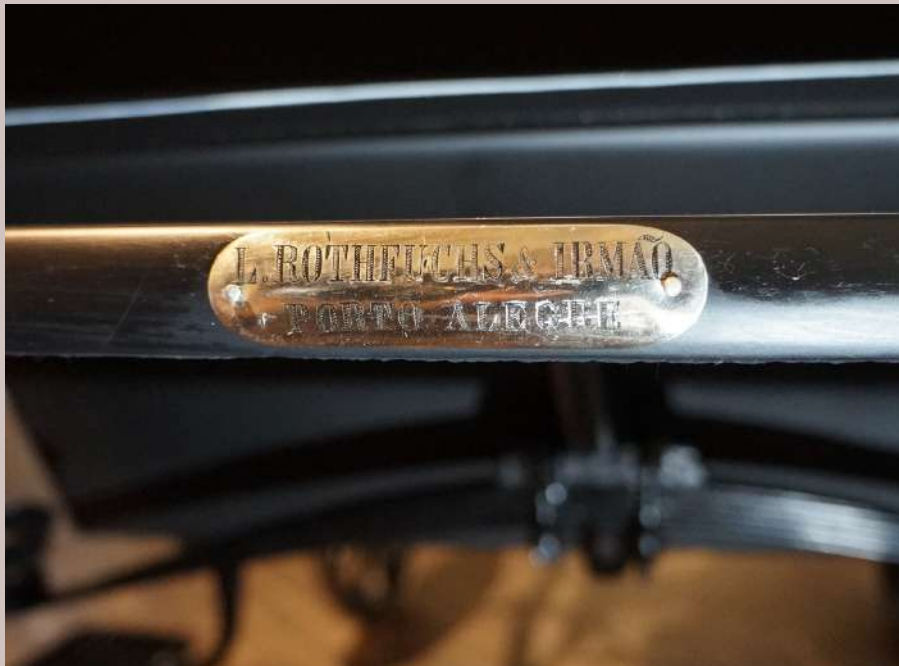
Detalhes do farol a óleo e da placa da fábrica após o restauro.

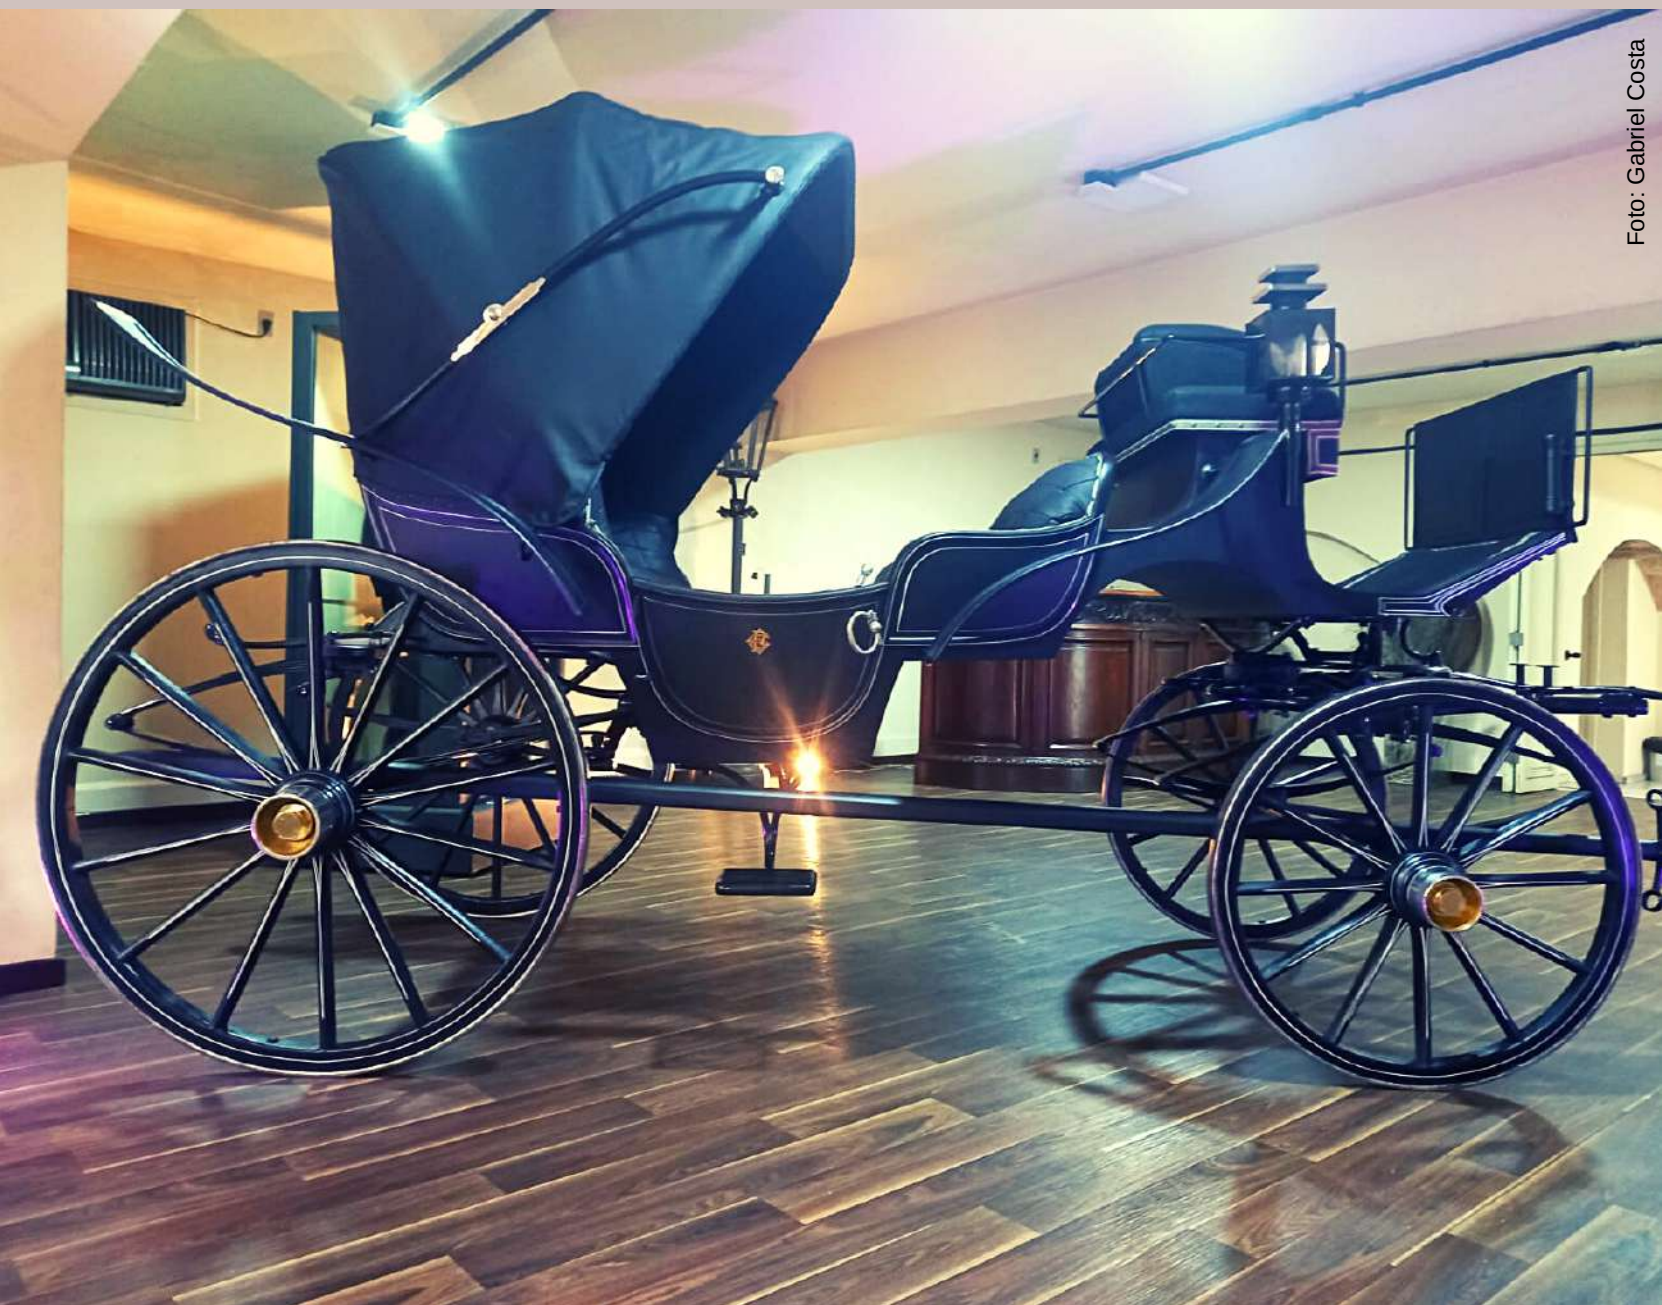
Landau restaurado no saguão da recepção do Museu.

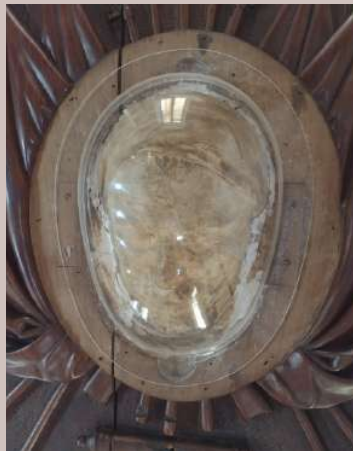
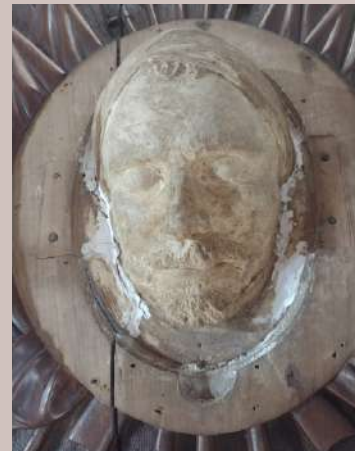
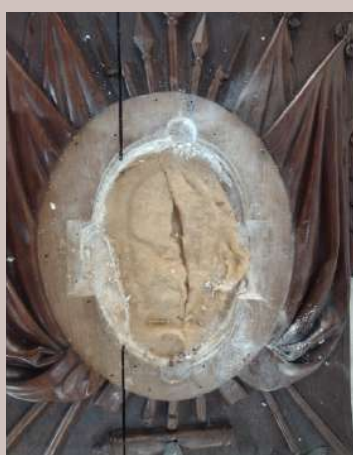
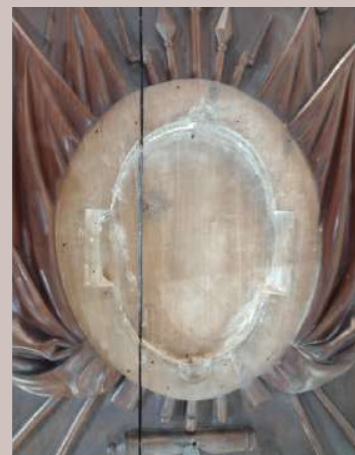
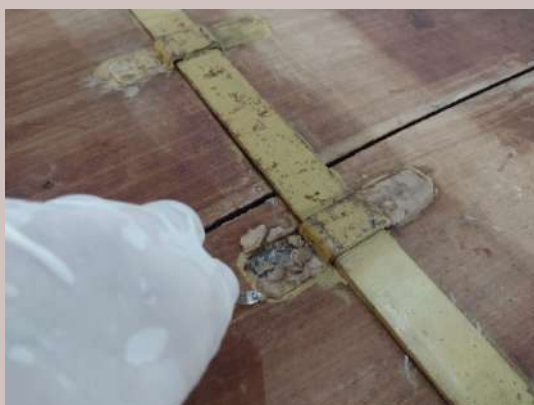
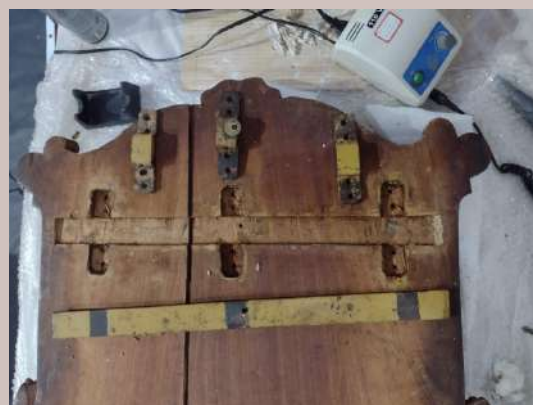
Processo de retirada da máscara da cúpula e moldura.

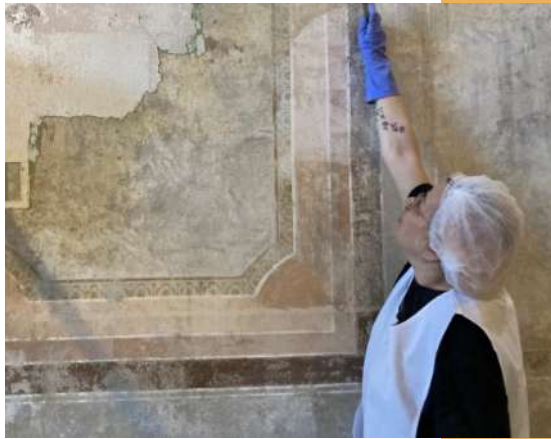
**Decapagem das camadas de tinta:** A decapagem da última camada de tinta foi realizada de fora para dentro. Observamos que ao longo de todo rodapé, e um pouco acima deste, não havia mais registro da pintura original e substrato. No lugar, todo o trecho foi preenchido com cimento provavelmente para evitar problemas de umidade ascendente, mas algumas partes desse cimento estavam em queda e descolamento. Removeu-se algumas dessas partes para mais adiante realizarmos a consolidação e o nivelamento com material compatível ao original, permitindo a respirabilidade da parede.

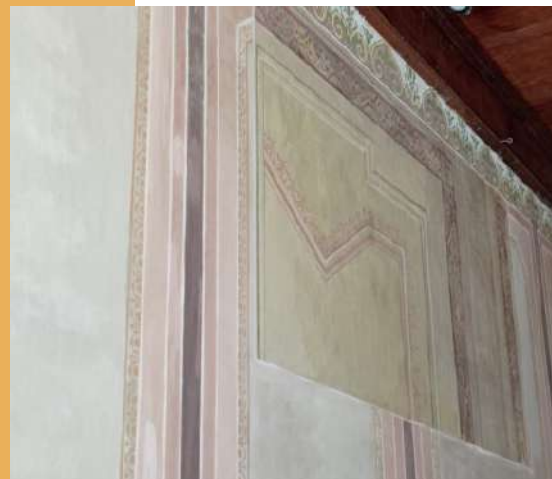
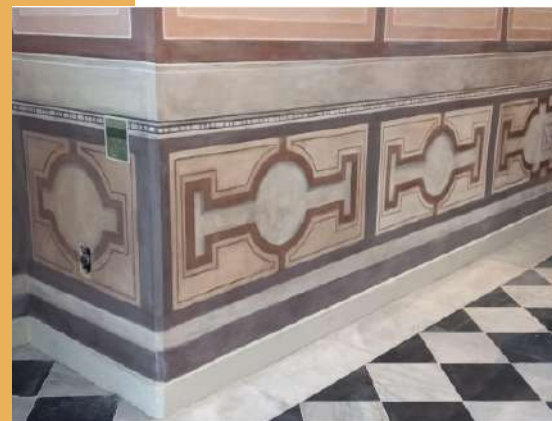
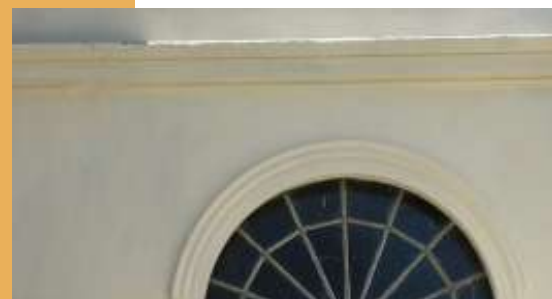
**Reintegrações cromáticas finais:** Executou-se as reintegrações cromáticas em áreas mais extensas do hall e barrado superior, reintegrações e preenchimentos de lacunas e finalização com verniz. Foram realizadas, na sequência, pintura do rodapé e pintura lisa das paredes na entrada, junto à porta.

**Reparos na parede externa ao fundo do hall:** Foi realizado, por equipe contratada, o grampeamento do arco e preenchimento parcial do reboco com argamassa de cal e areia em toda a parede. Com esses últimos procedimentos, deu-se por finalizada a quinta e última etapa deste projeto.
